COMUNE DI VERONA

" WERK ALBRECHT (N° L) – Forte Parona "

**Sistema dei Forti del Campo Trincerato absburgico
a destra d'Adige**

LINEE GUIDA PER L'ARCHITETTURA PREVENTIVA: NODI TEMATICI

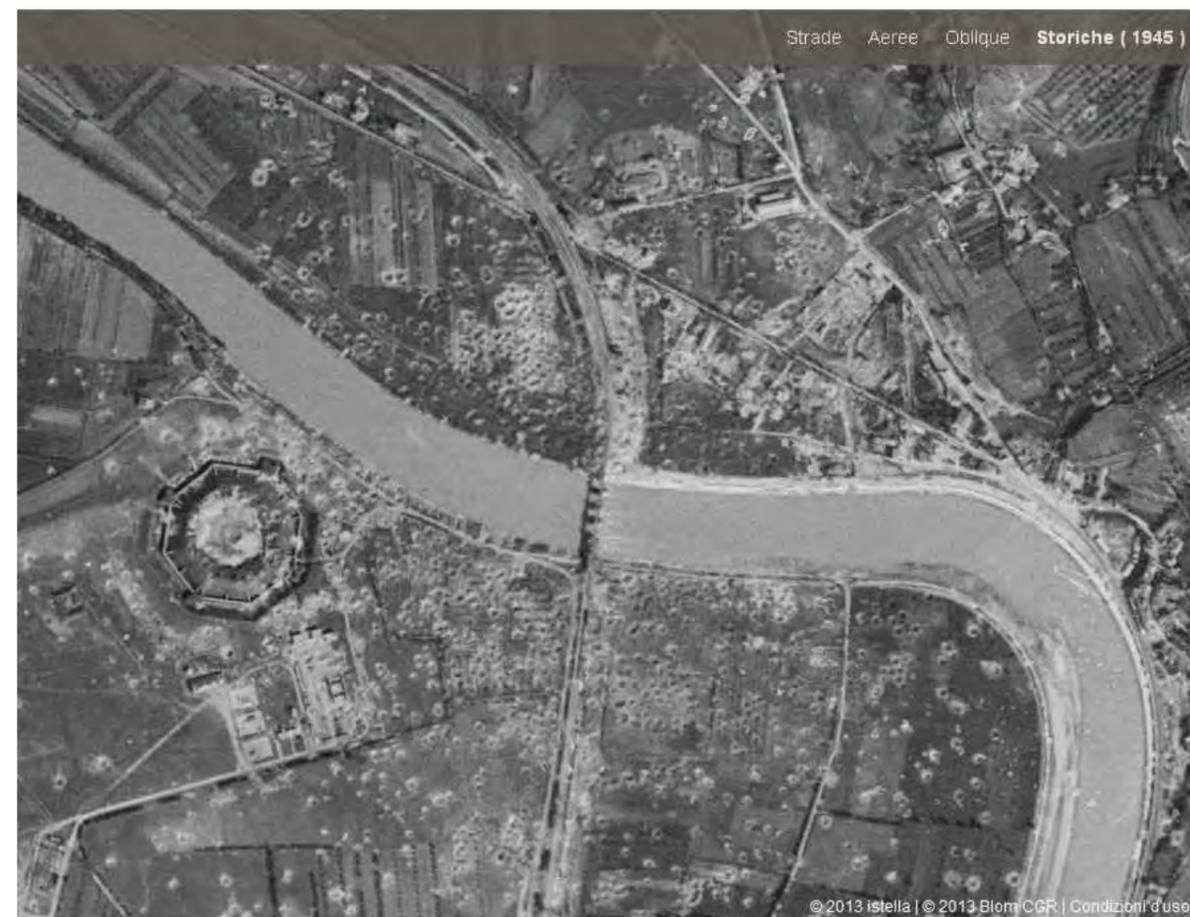
Il Forte Albrecht ed il ponte ferroviario presso Parona dopo i bombardamenti aerei del 1945

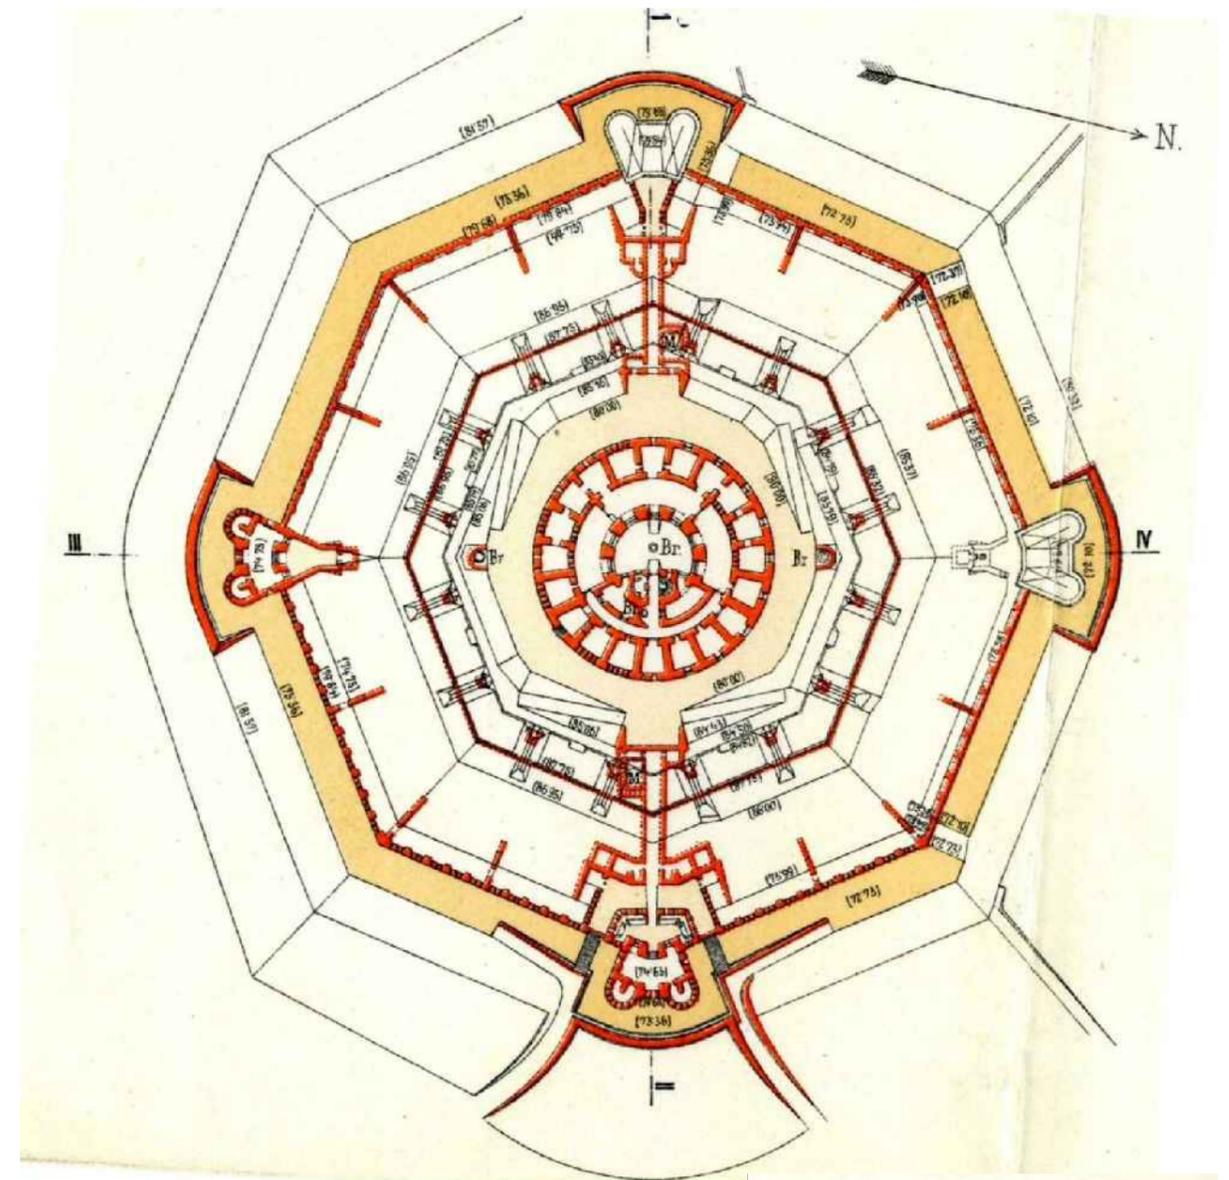
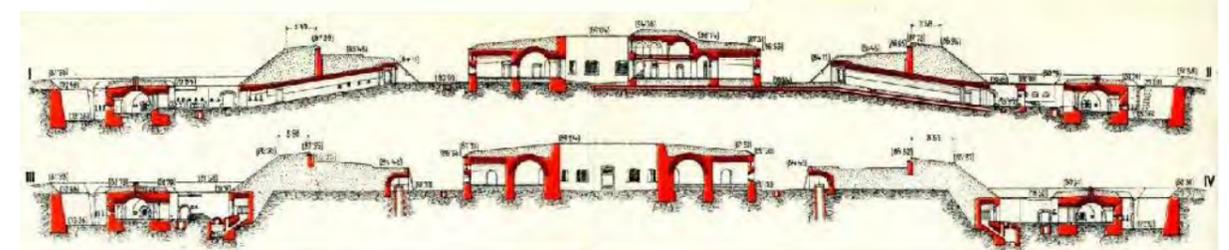
Pianta generale e sezioni del Forte Parona (Werk Erzherzog Albrecht) nell'assetto originario. Tavola allegata al Fortificatorische Detailbeschreibung von Verona (Beilage 16), Wien 1896 (KAW). Alcuni dati tecnici caratterizzano il Forte, uno dei maggiori del Quadrilatero: diametro del cerchio circoscritto d'impianto 250 m;

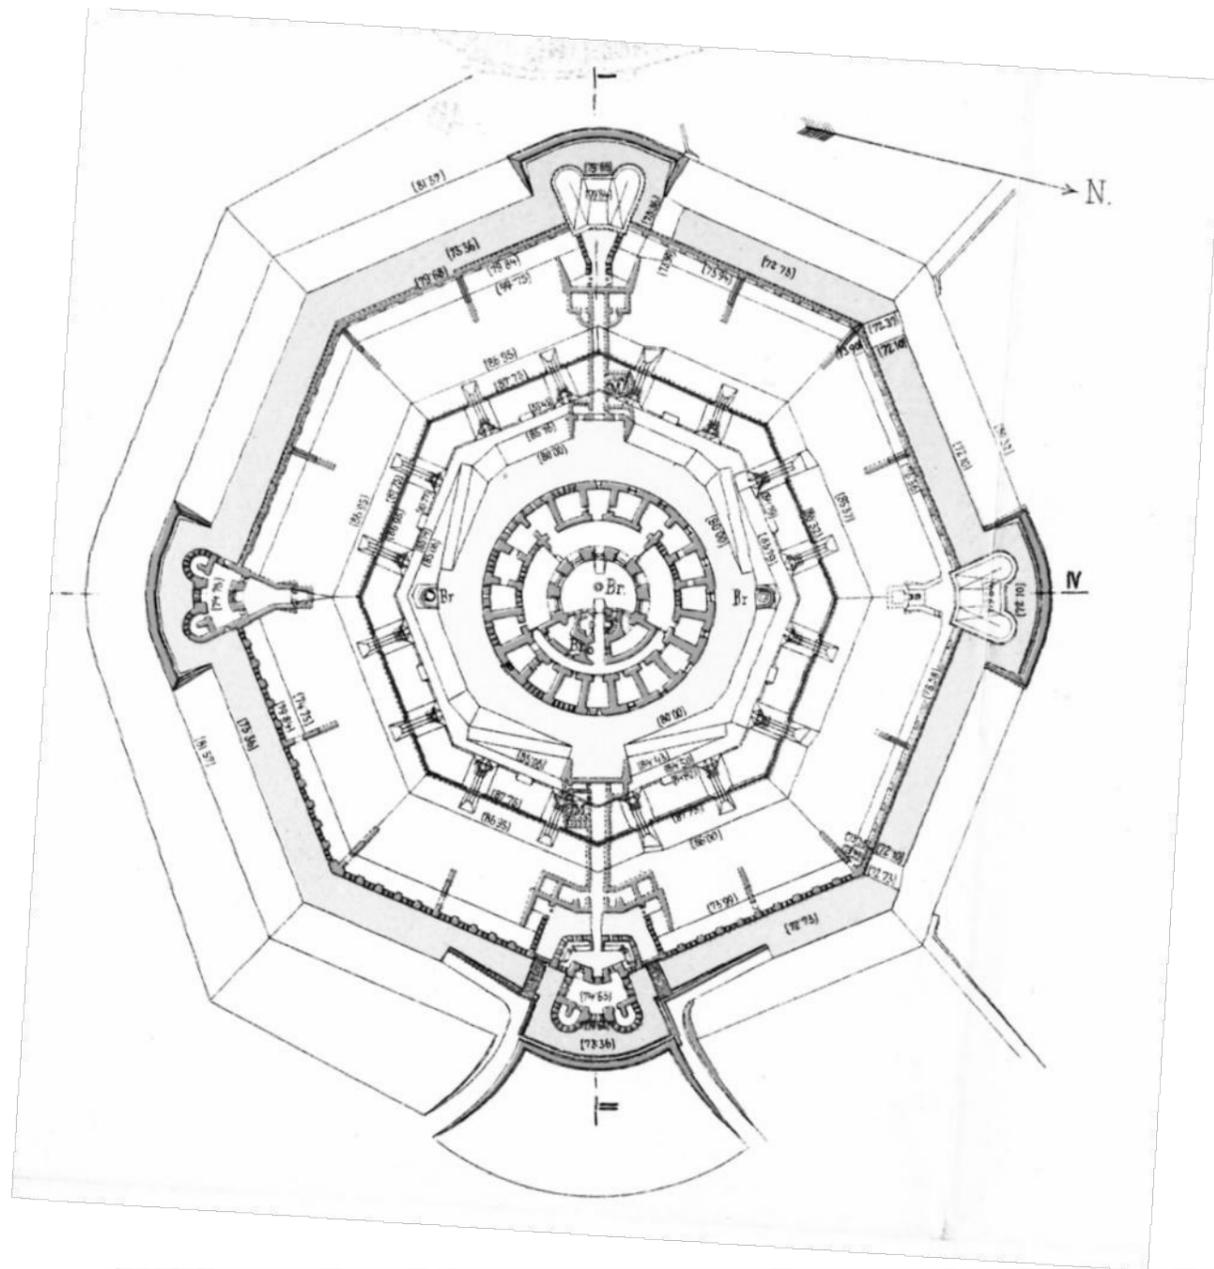
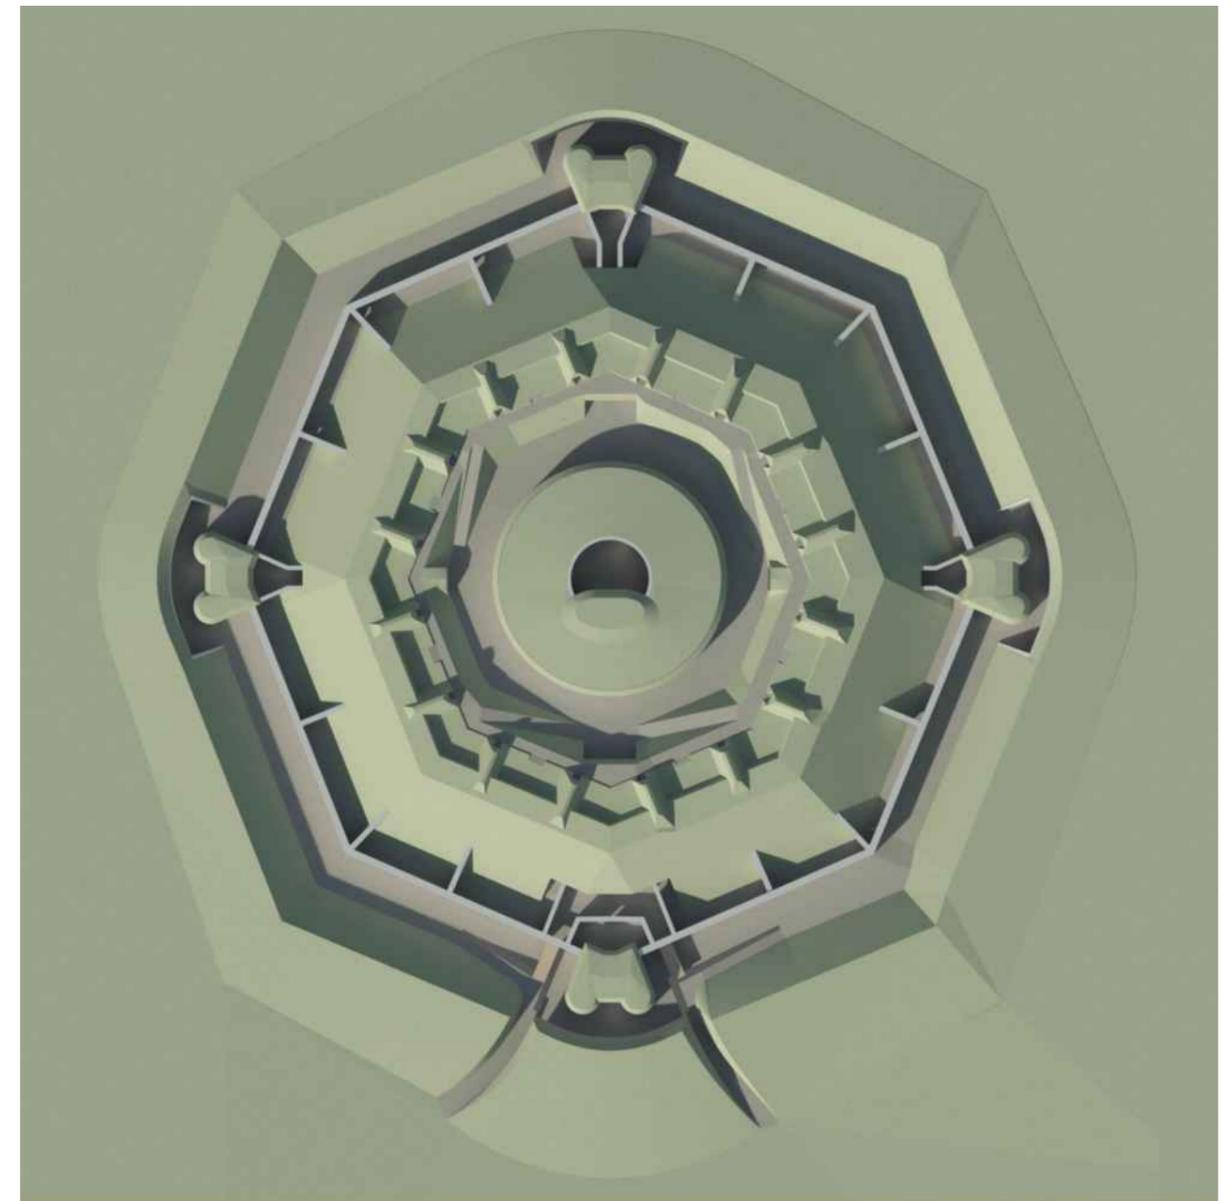
Ricostruzione 3D - Planivolumetrico

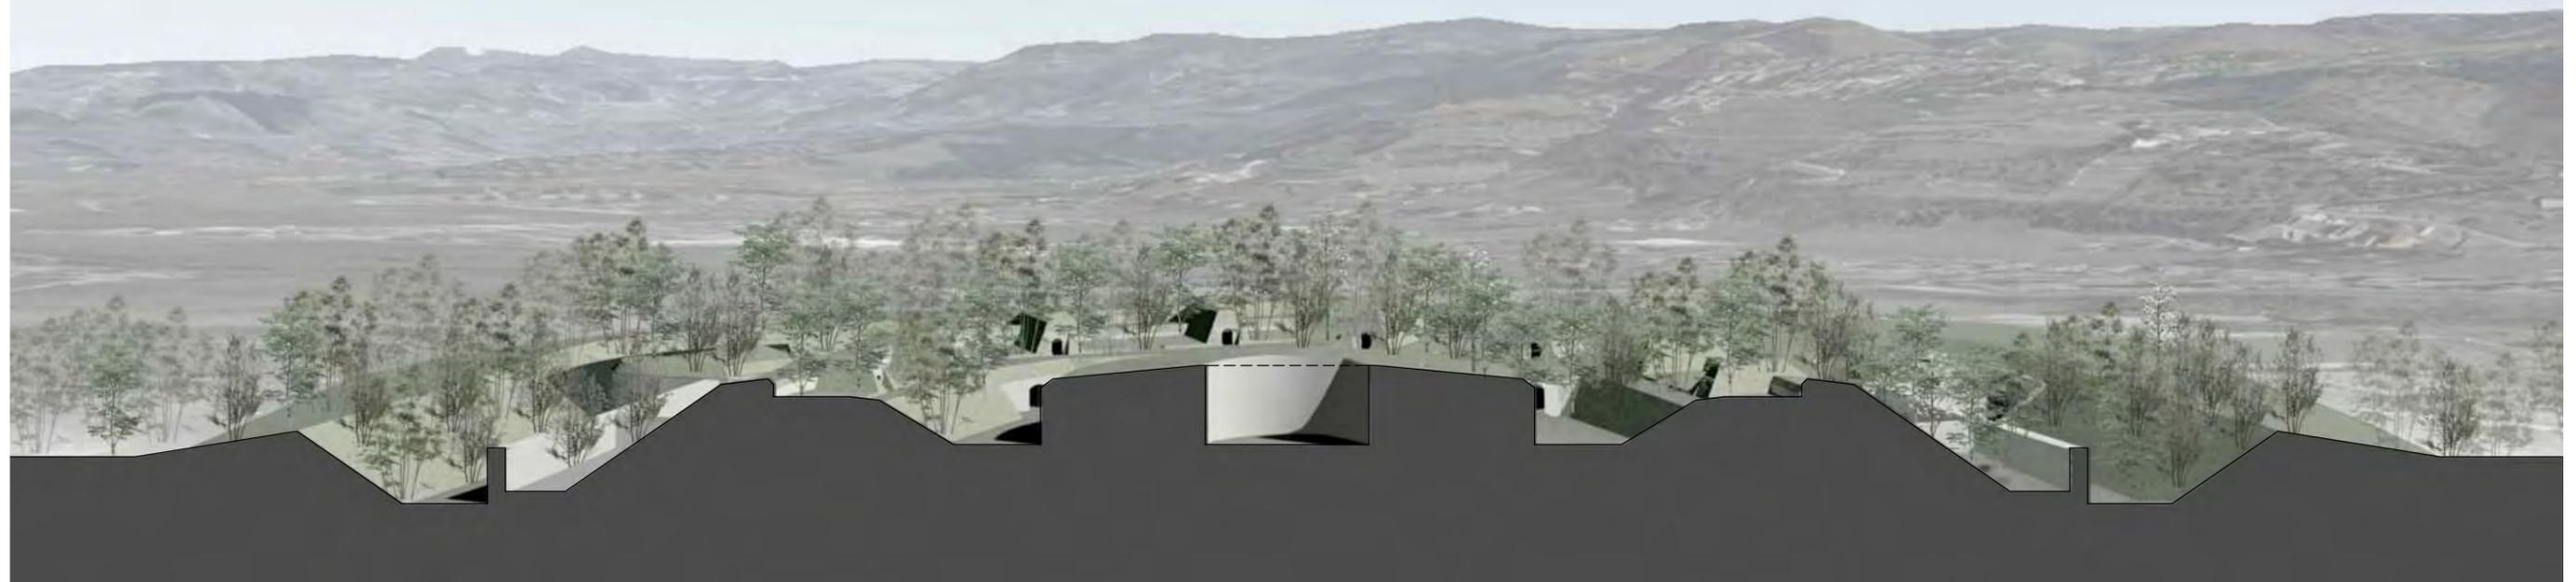
Ricostruzione 3D - Sezione prospettica fotoinserita nel contesto - scala 1:750

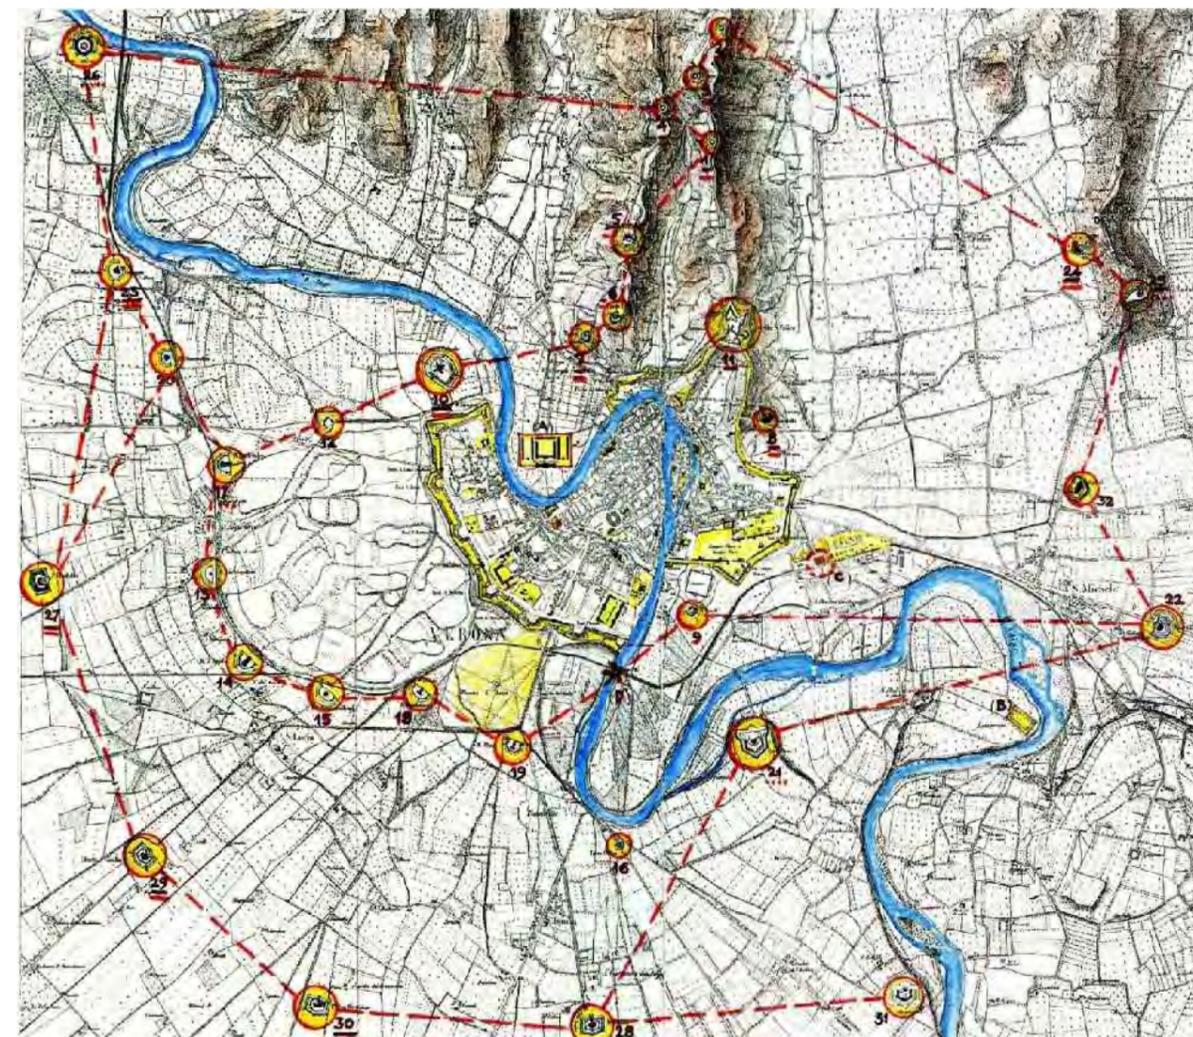
Il sistema complesso e diacronico dei forti distaccati del campo trincerato absburgico sulle opposte rive dell'Adige. La linea più avanzata di riva destra (Opere 26 - 30), con il caposaldo settentrionale del Forte Albrecht, viene edificata nel 1860-1861 secondo i progetti elaborati da Daniel Salis-Soglio, capitano dell'Ingenieur-Corps absburgico (Disegno di G. Ainardi, 1992).

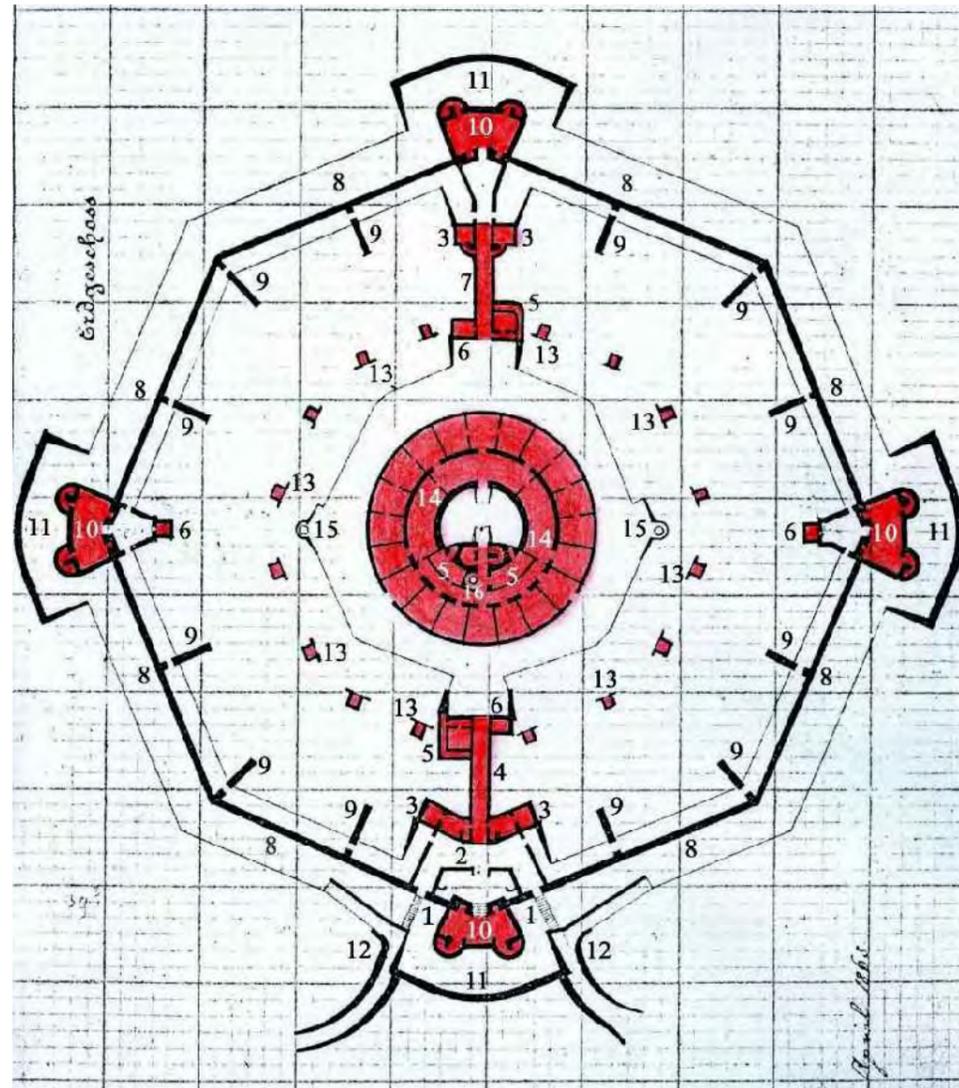
Forte EH Albrecht, Schema planimetrico delle opere murarie con i rimandi della nomenclatura tecnica di architettura militare

Opere murarie nell'assetto originario

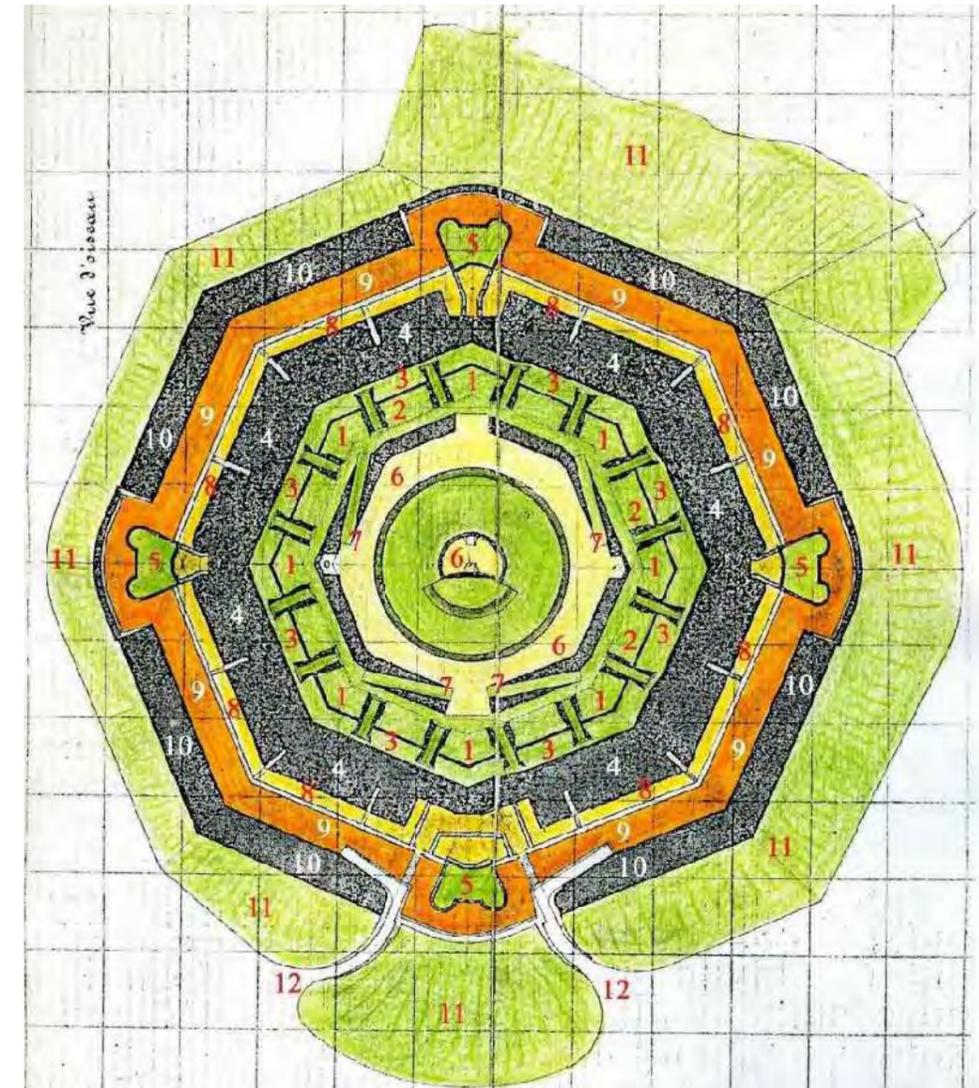
Forte EH Albrecht, Schema planimetrico delle opere di terra con i rimandi della nomenclatura tecnica di architettura militare

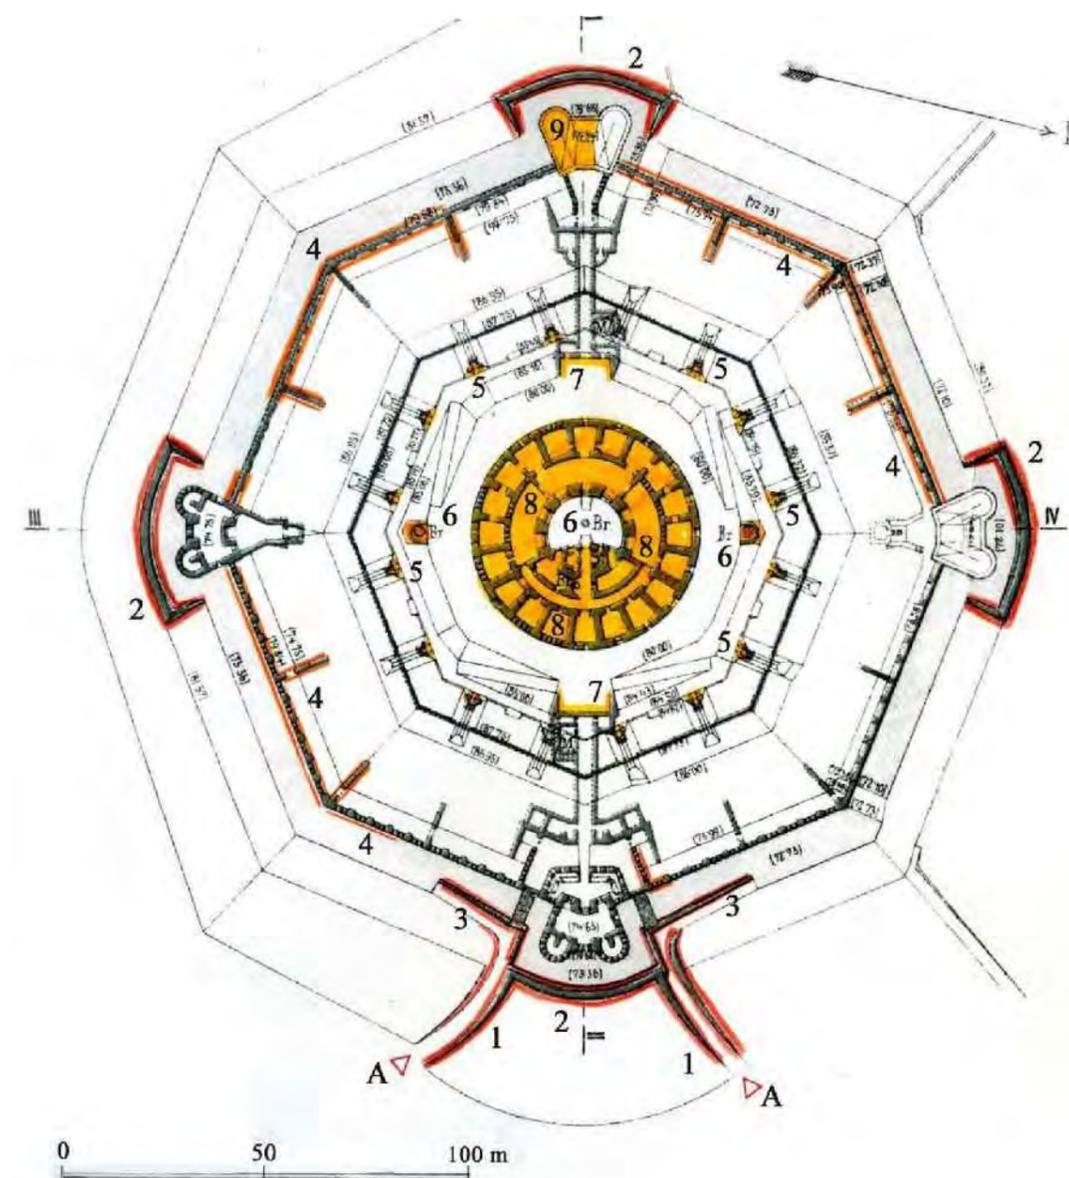
Opere murarie. Ricognizione preliminare dello stato attuale

per le quali dovrà essere verificata la condizione di degrado, nonché la stabilità complessiva delle strutture in alzata, nonché dei paramenti lapidei ad *opus poligonale*:

- resti murari e macerie sparse ricoperte da vegetazione:
8. Ridotto centrale casamattato a tracciato circolare
 9. Parte sinistra della caponiera ovest

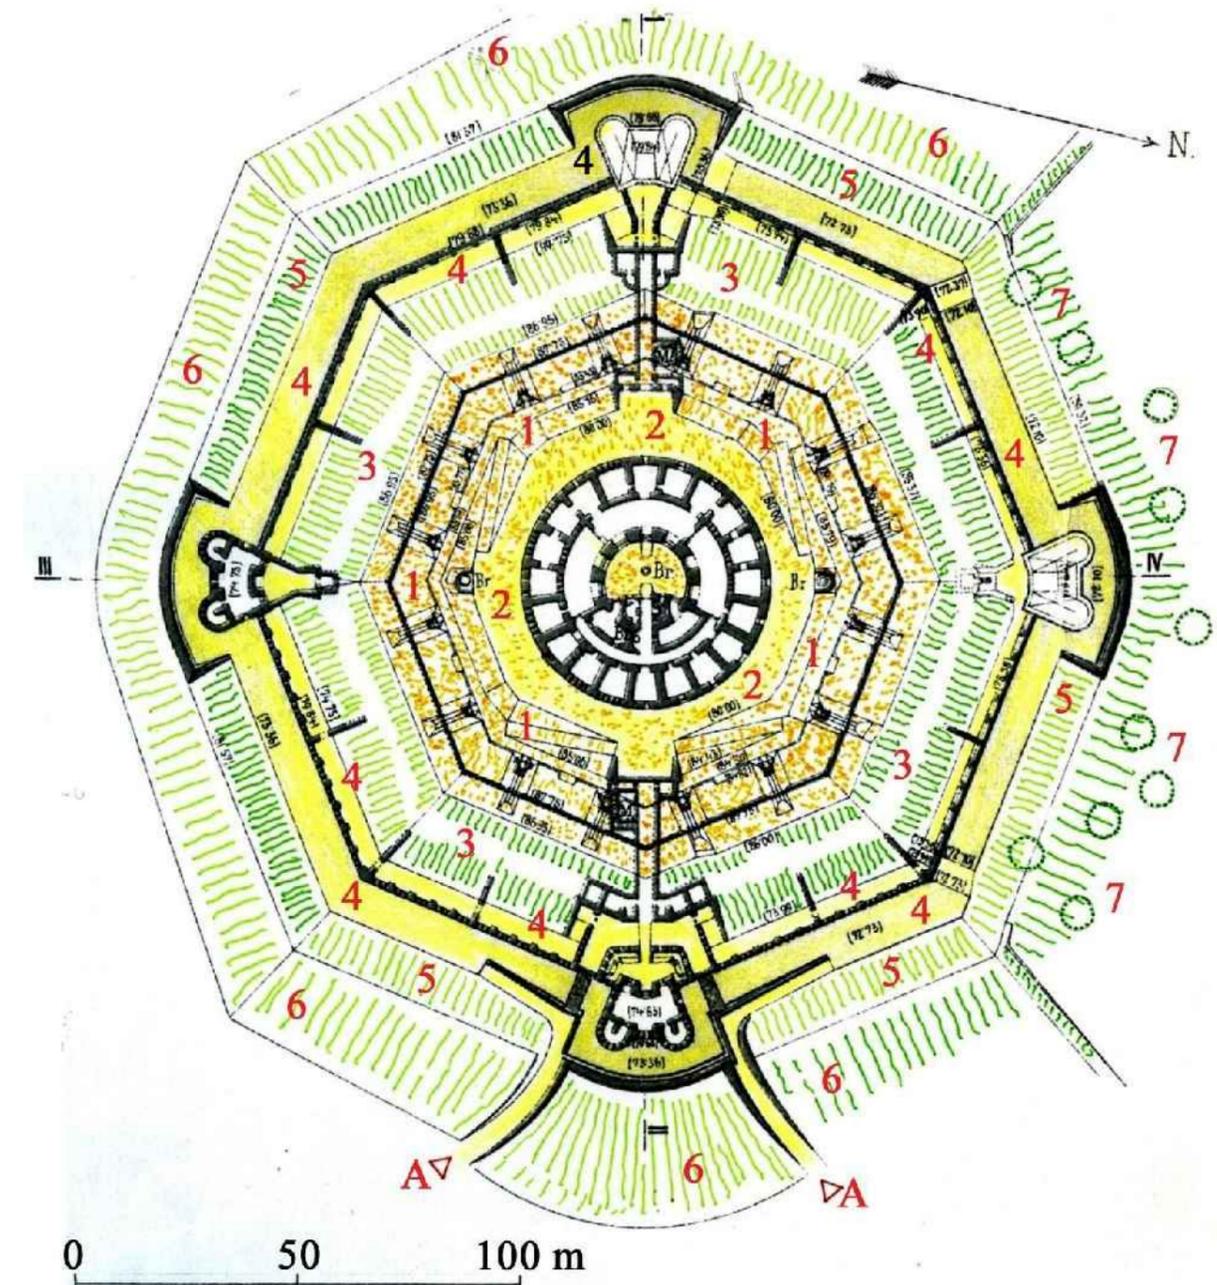
Opere di terra. Ricognizione preliminare dello stato attuale

- A. Rampe simmetriche discendenti di accesso al Forte.

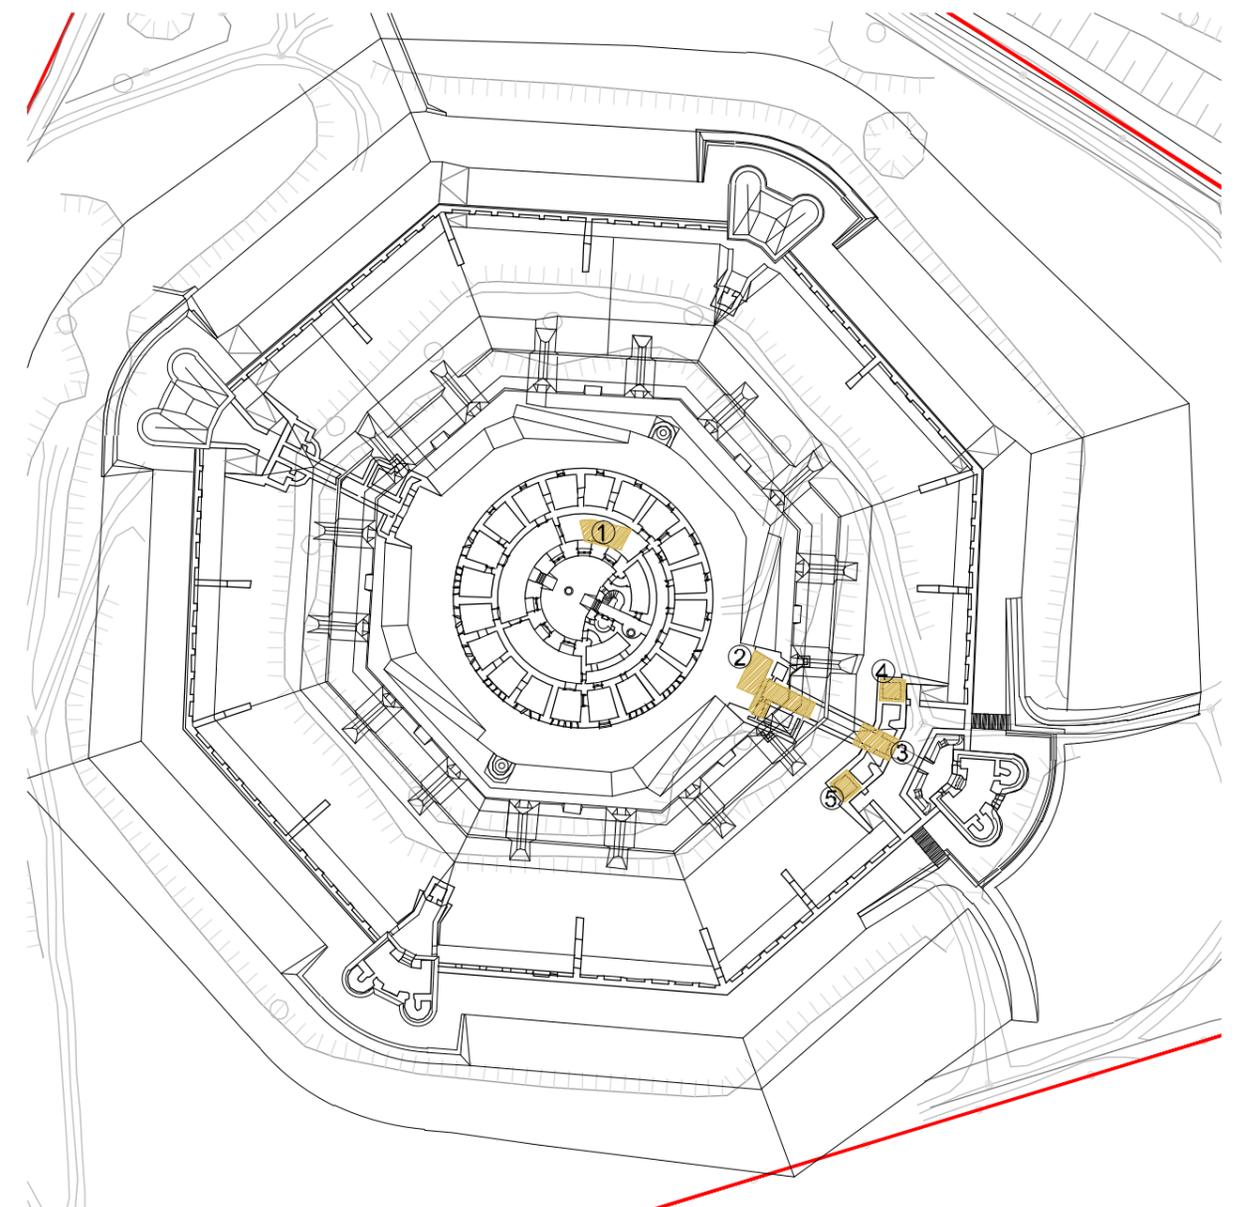
Planimetria di forte Albrecht con indicati in giallo i sondaggi esplorativi realizzati

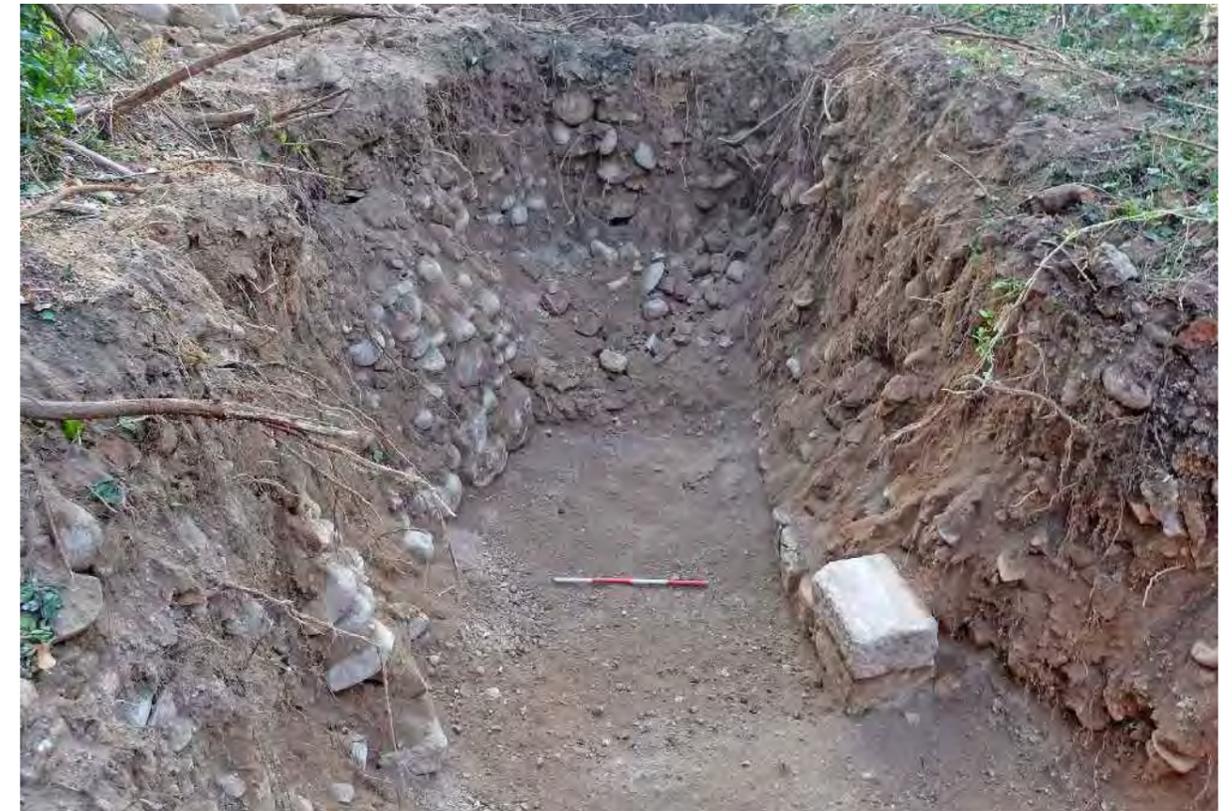
La struttura muraria e la pavimentazione riconducibili a un tratto del camminamento interno del ridotto appare in precarie condizioni di conservazione e pesantemente devastata dalle esplosioni avvenute alla fine della seconda guerra mondiale, tuttavia si ritiene che pur nella limitatezza degli alzati possa essersi conservato gran parte dell'articolato nucleo circolare, consentendo una visione complessiva accattivante dal punto di vista plani-volumetrico.

Panoramica vista da ovest del sondaggio 1 e dei lacerti strutturali emersi sul fondo

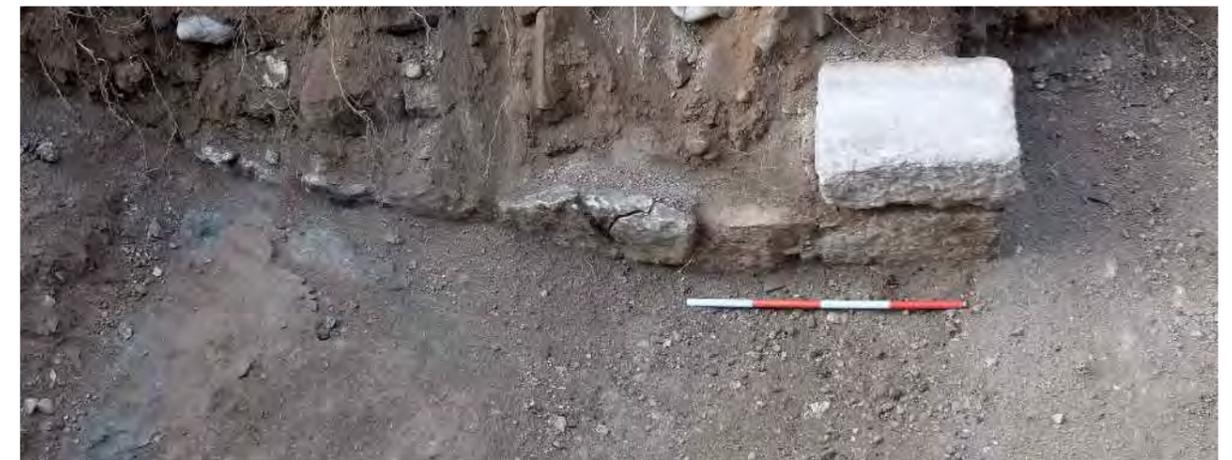
Particolare del tratto di muratura e del piano pavimentale emersi nel sondaggio 1

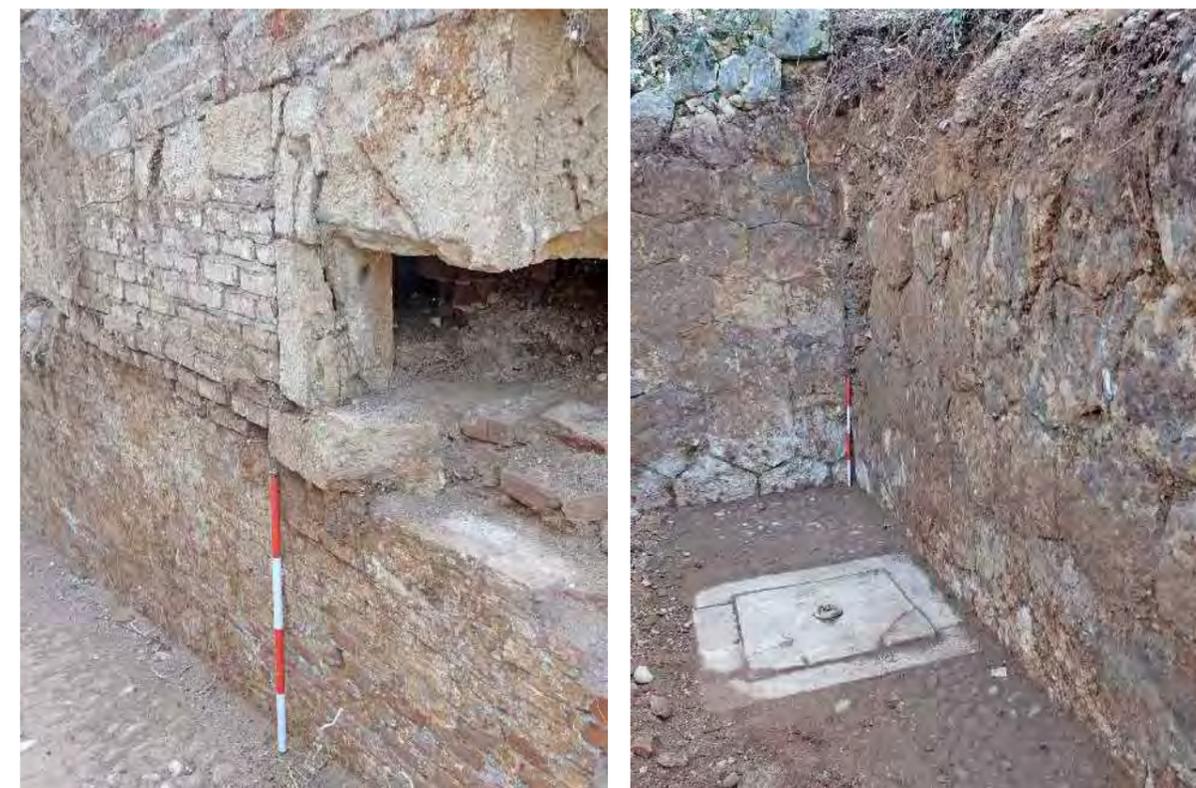
Particolari della poterna, in corrispondenza del condotto d'aerazione della polveriera e dell'ingresso interno in opera poligonale con la pavimentazione in acciottolato e il tombino con il coperchio ancora conservato

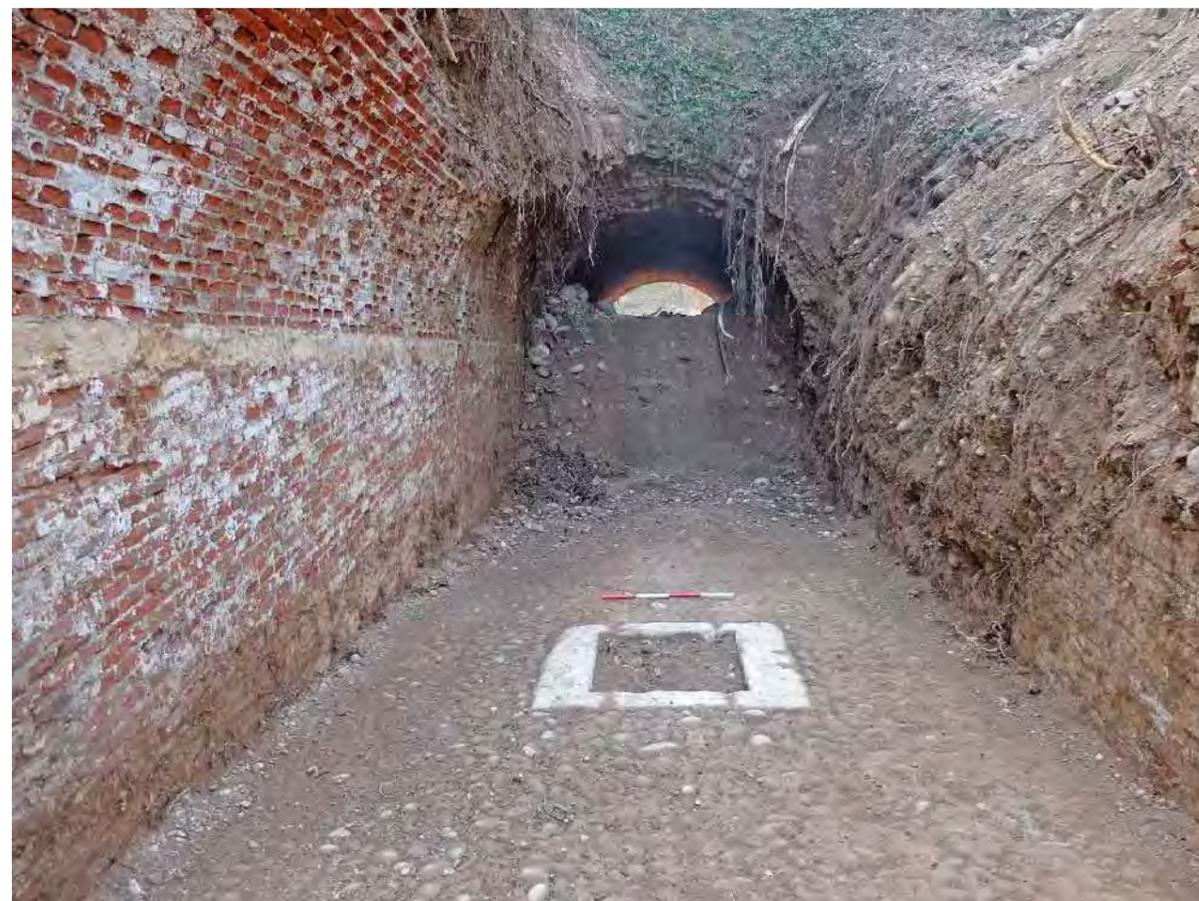
Panoramica della poterna orientale vista dal piazzale interno

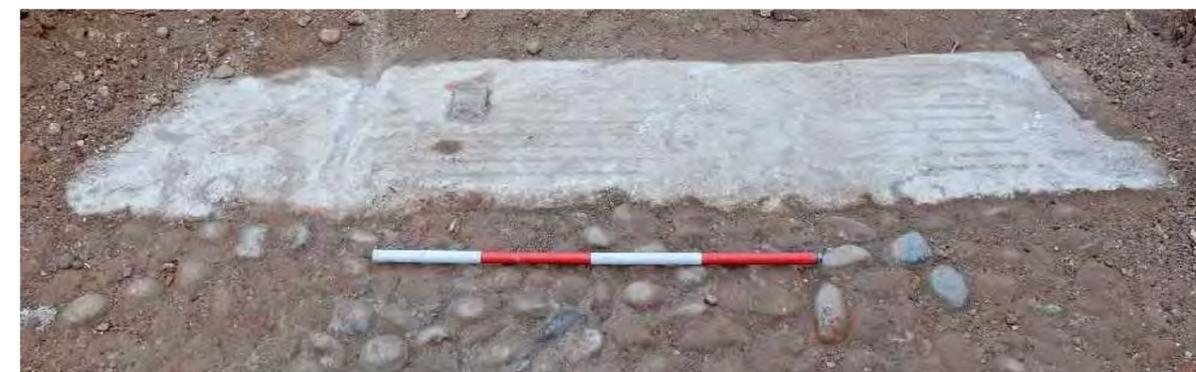
Particolare della soglia d'ingresso alla poterna orientale originariamente dotata di cancello come testimoniato dal battente in ferro conservato nella parte centrale

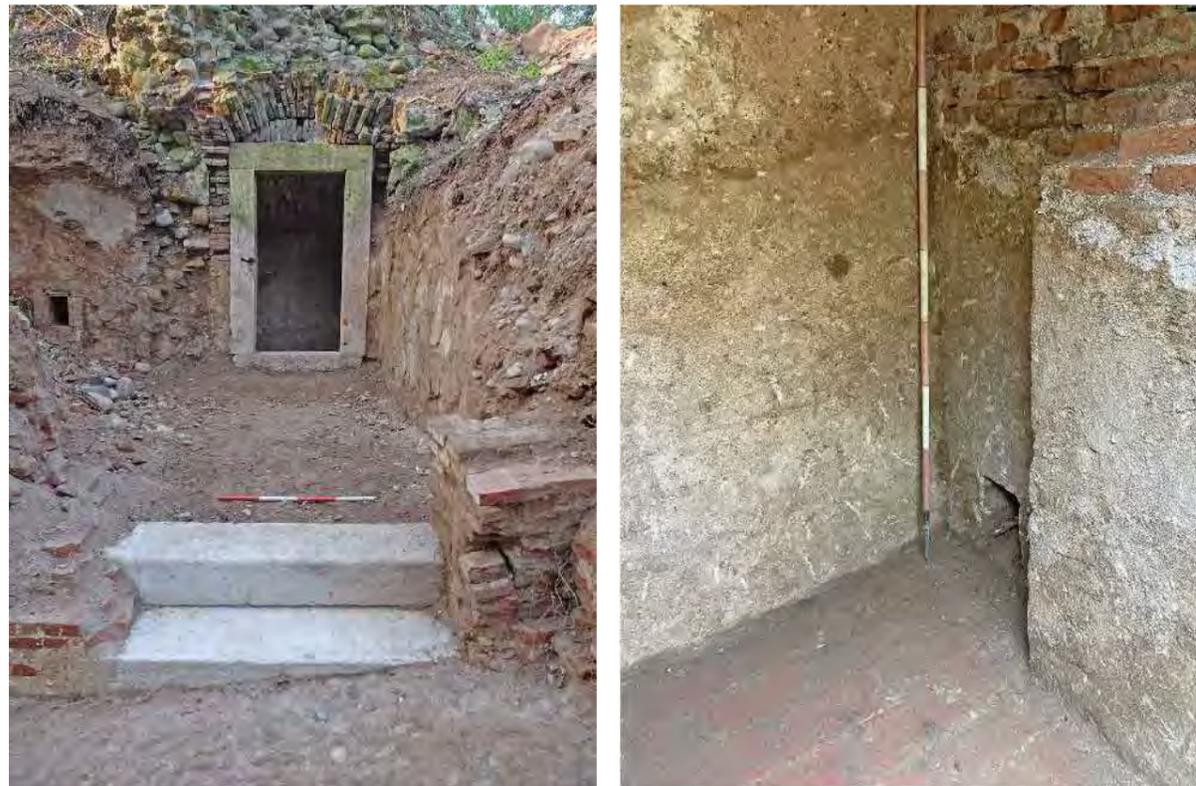
Particolari dell'ingresso - posto sul fianco meridionale della poterna - alla polveriera e dell'interno, con la pavimentazione in cotto le pareti ancora intonacate

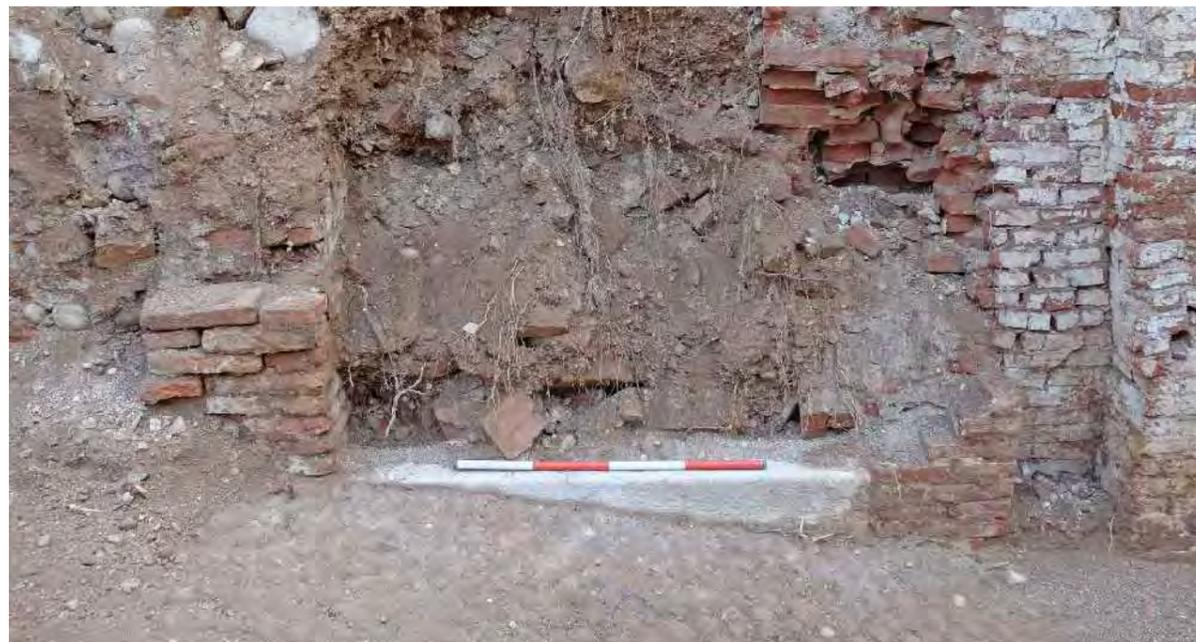
Particolare dello scalino d'ingresso ai servizi igienici per la truppa completamente interrati

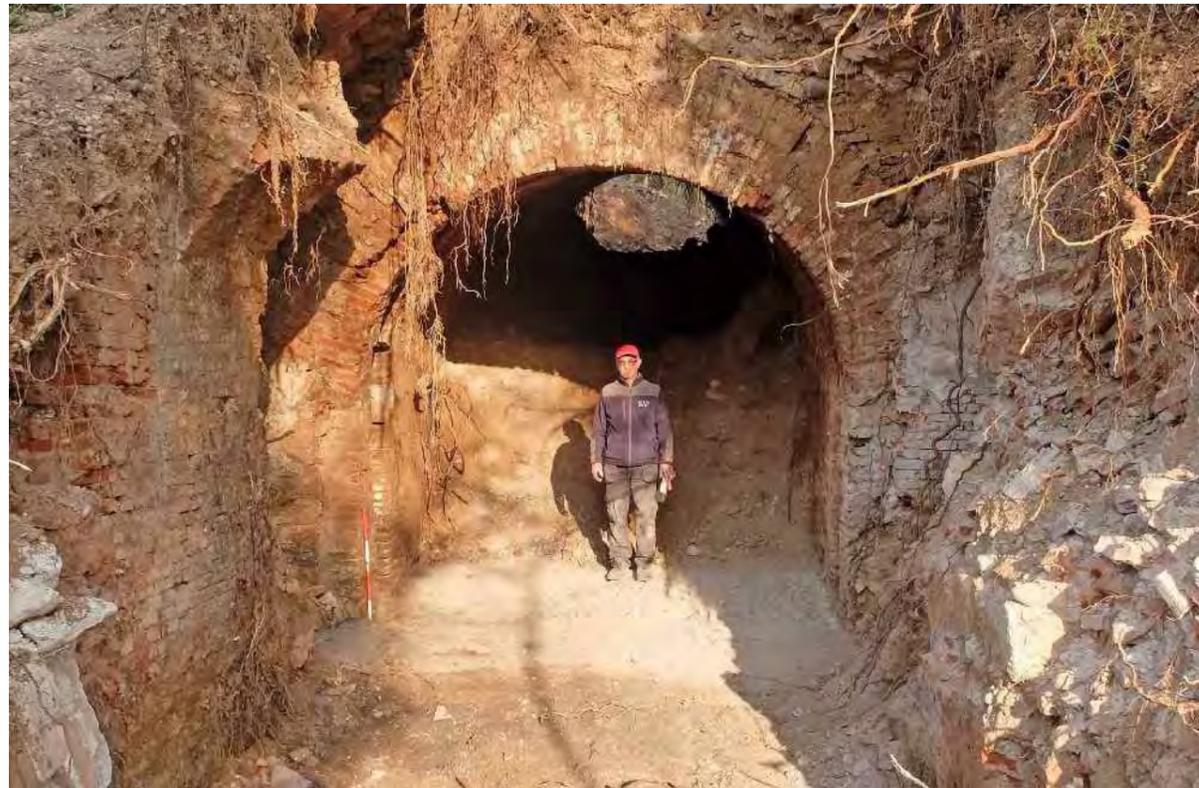
Panoramica dell'ingresso esterno alla poterna orientale devastata all'imbocco, ma ben conservata verso l'interno, in cui la volta è rimasta solidamente intatta per alcuni metri, permettendo il collegamento diretto con il piazzale centrale
