COMUNE DI VERONA

" WERK ALBRECHT (N° L) – Forte Parona "

**Sistema dei Forti del Campo Trincerato absburgico
a destra d'Adige**

LINEE GUIDA PER L'ARCHITETTURA PREVENTIVA: NODI TEMATICI

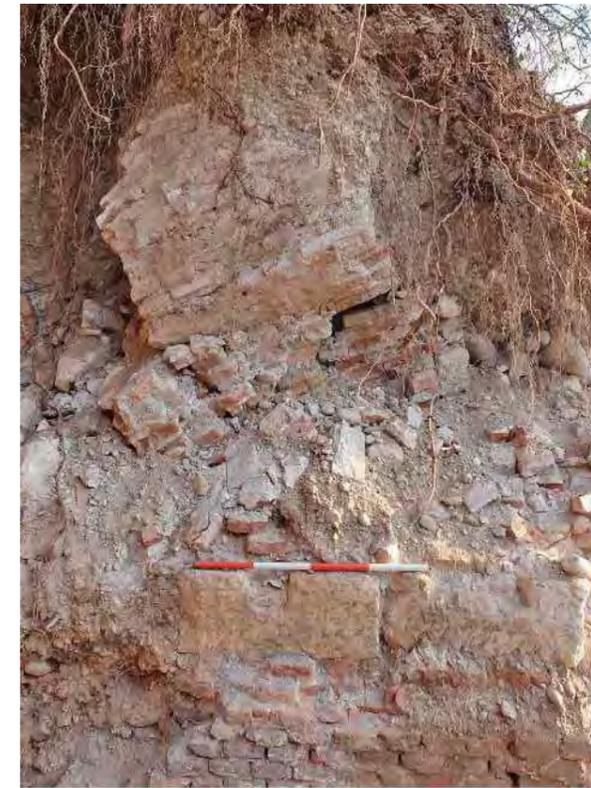
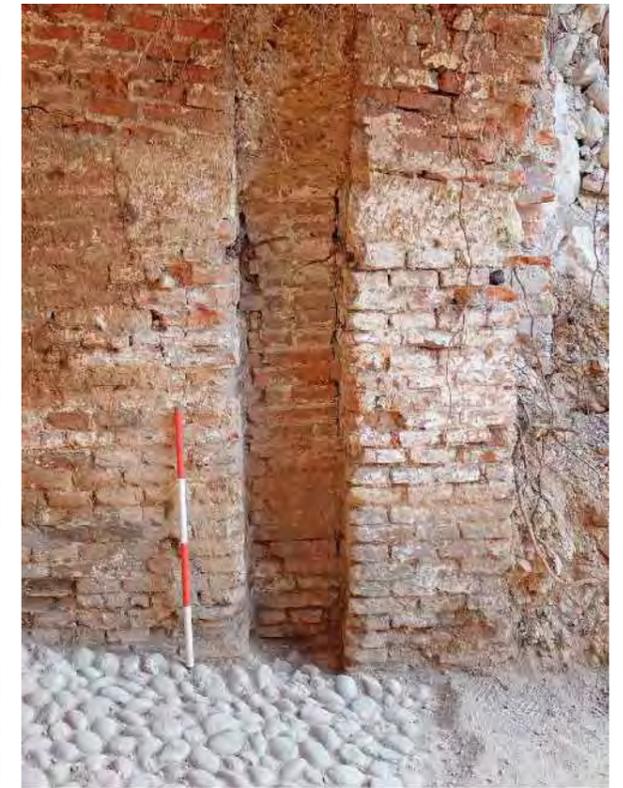
Particolari dell'imbocco esterno della poterna orientale, pesantemente compromesso dalle deflagrazioni, e dal paramento della porzione più interna, in cui la struttura appare ancora ben conservata

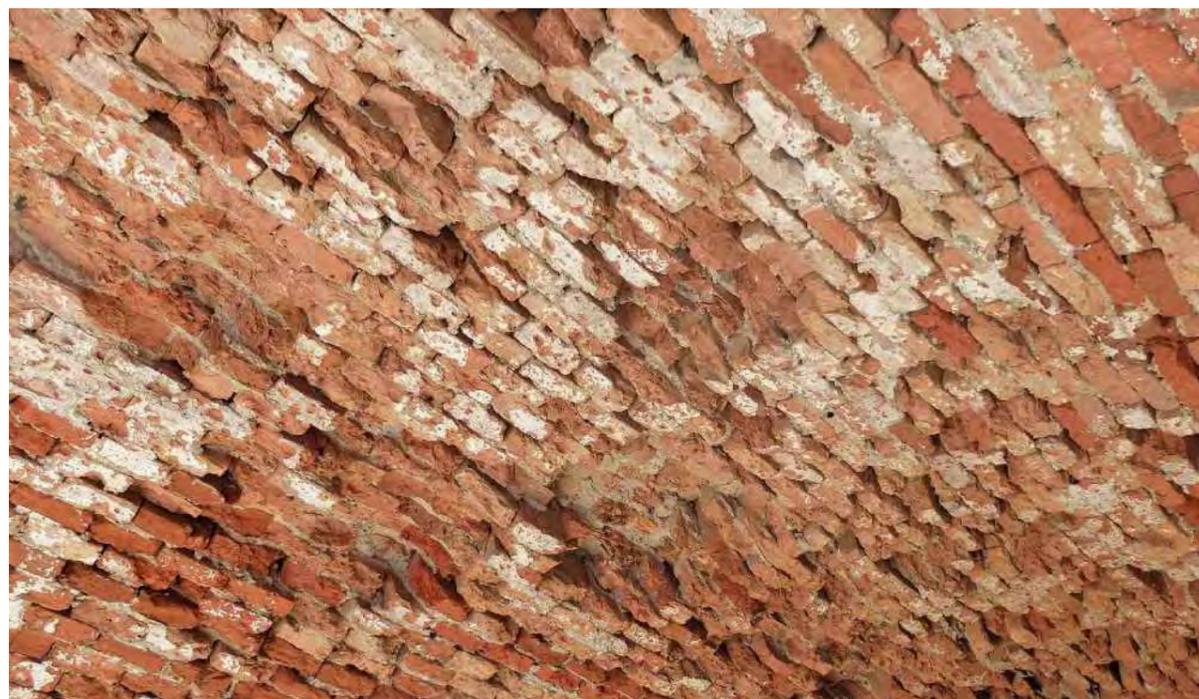
Particolare della volta della poterna orientale visibilmente intaccata dalle esplosioni in superficie, ma ancora solidamente conservata nella porzione centrale della struttura

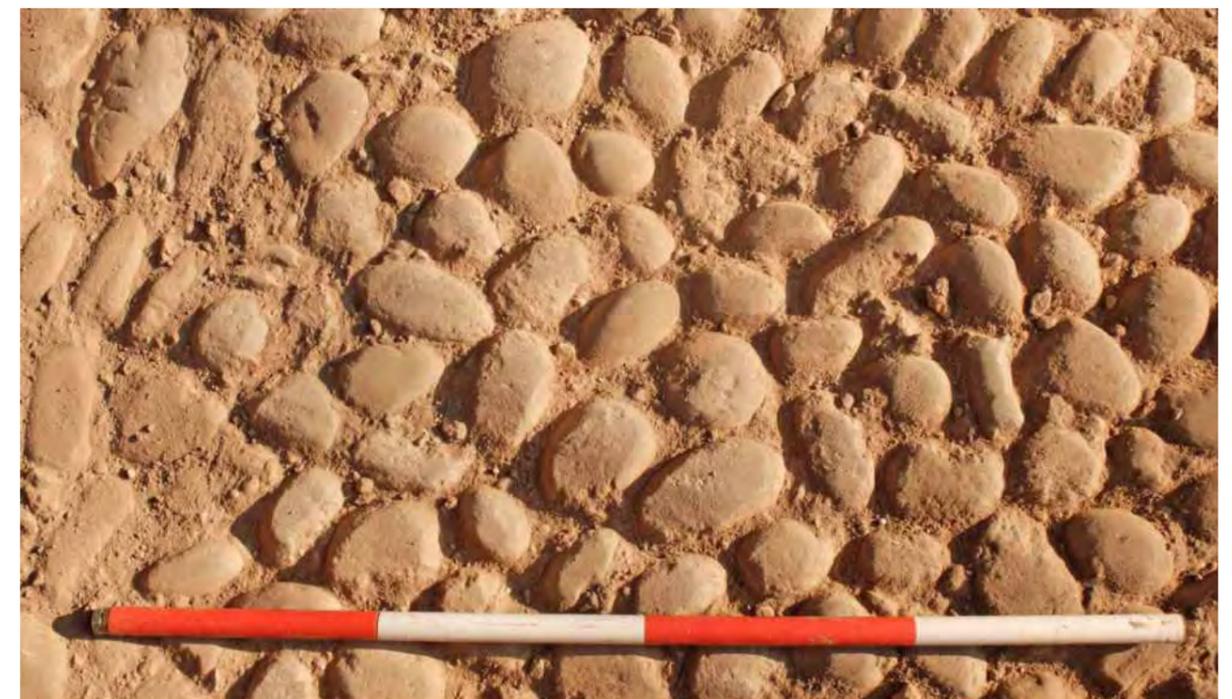
Particolare della pavimentazione in ciottoli della poterna orientale

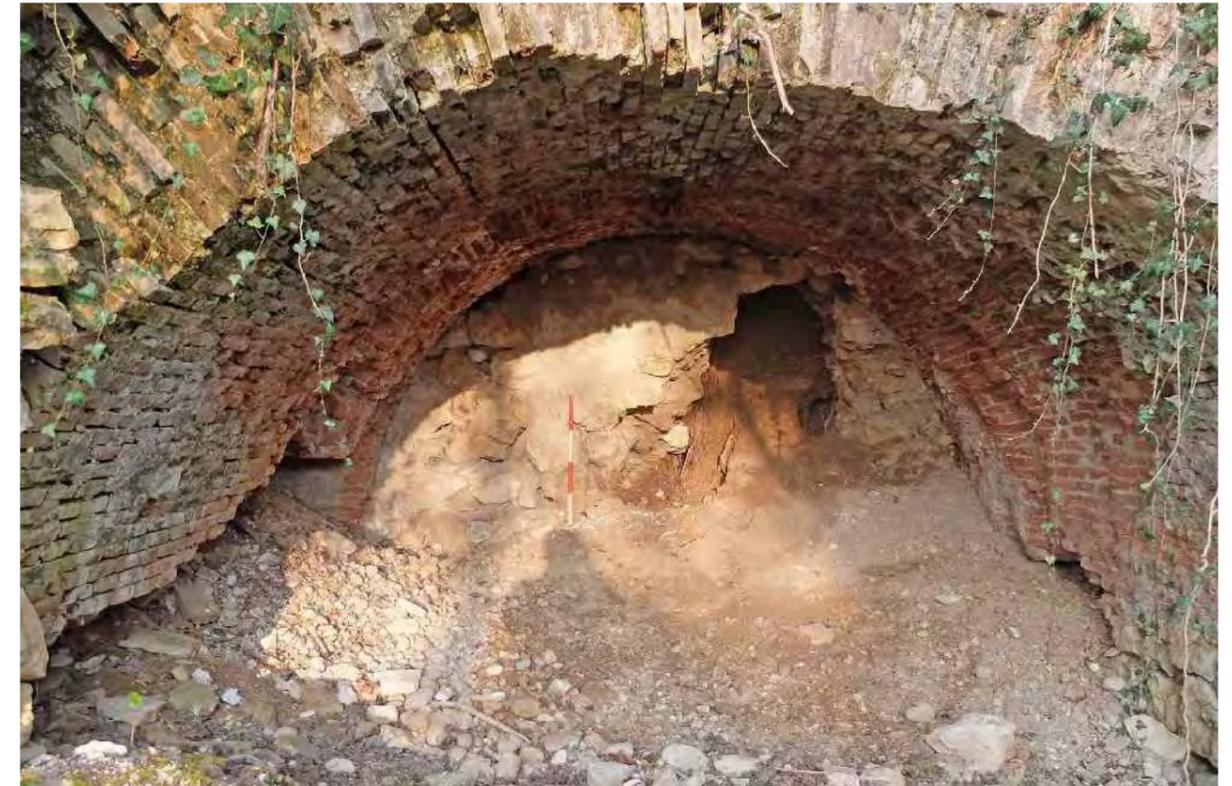
Come nel caso precedente il condotto alla poterna risulta interrato e la porzione di struttura muraria, alla base della volta, fortemente compromessa.

Panoramica del sondaggio 4 all'interno dell'accesso laterale posto a nord della poterna orientale

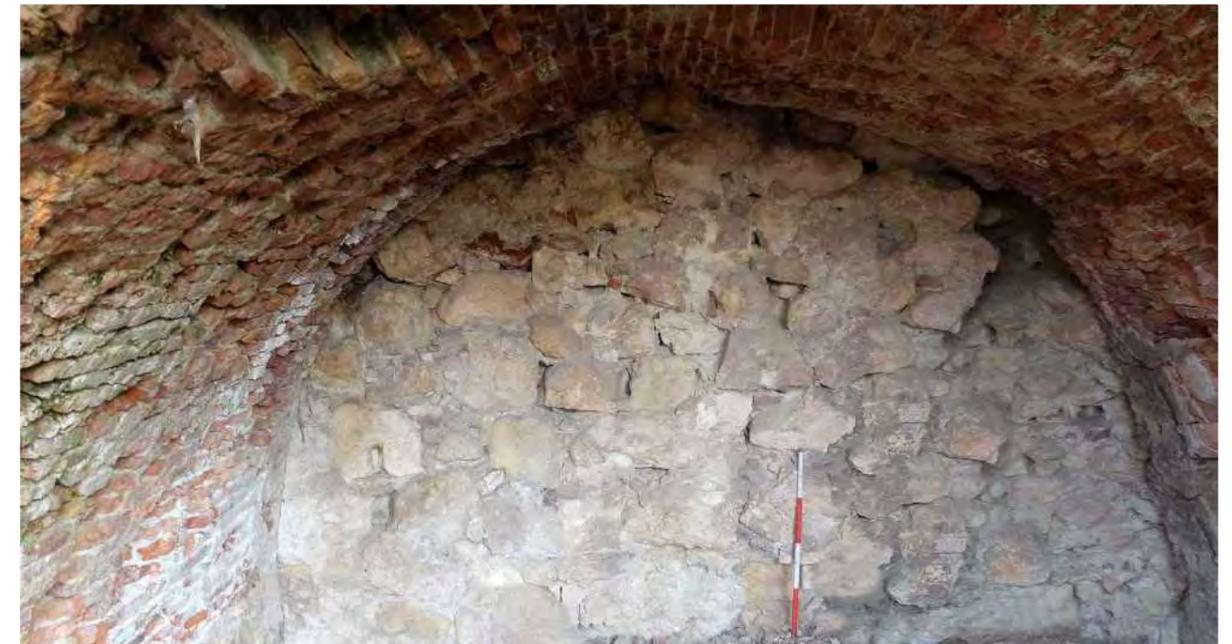
Panoramica del sondaggio 5 all'interno dell'accesso laterale posto a sud della poterna orientale

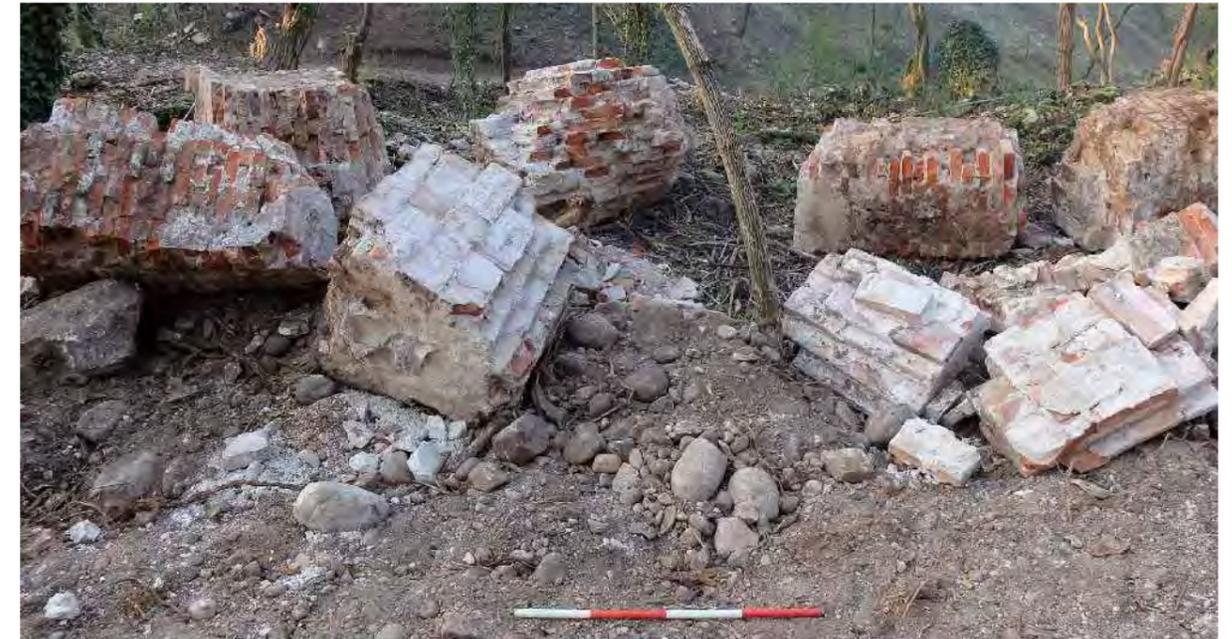
Panoramica dei blocchi di muratura rinvenuti all'imbocco della poterna orientale

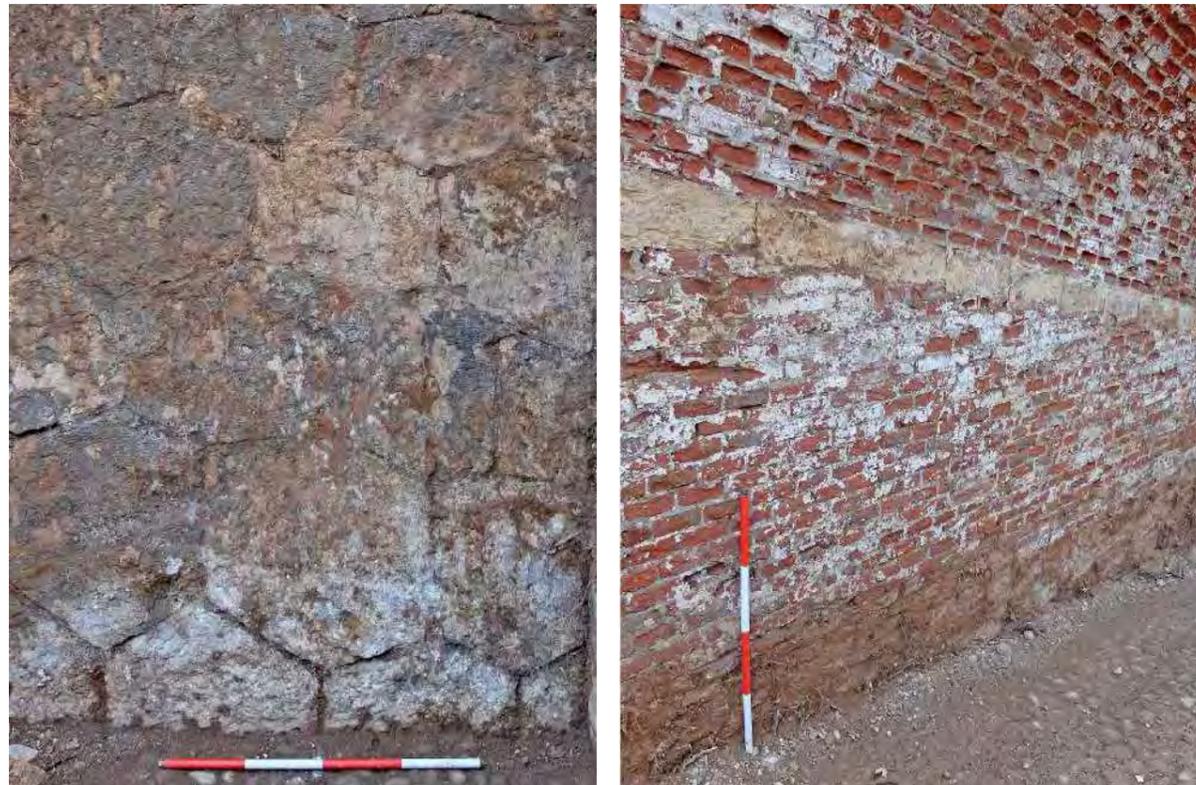
Particolari di un tratto di muratura in opera poligonale e in mattoni con inserti lapidei, completamente conservati

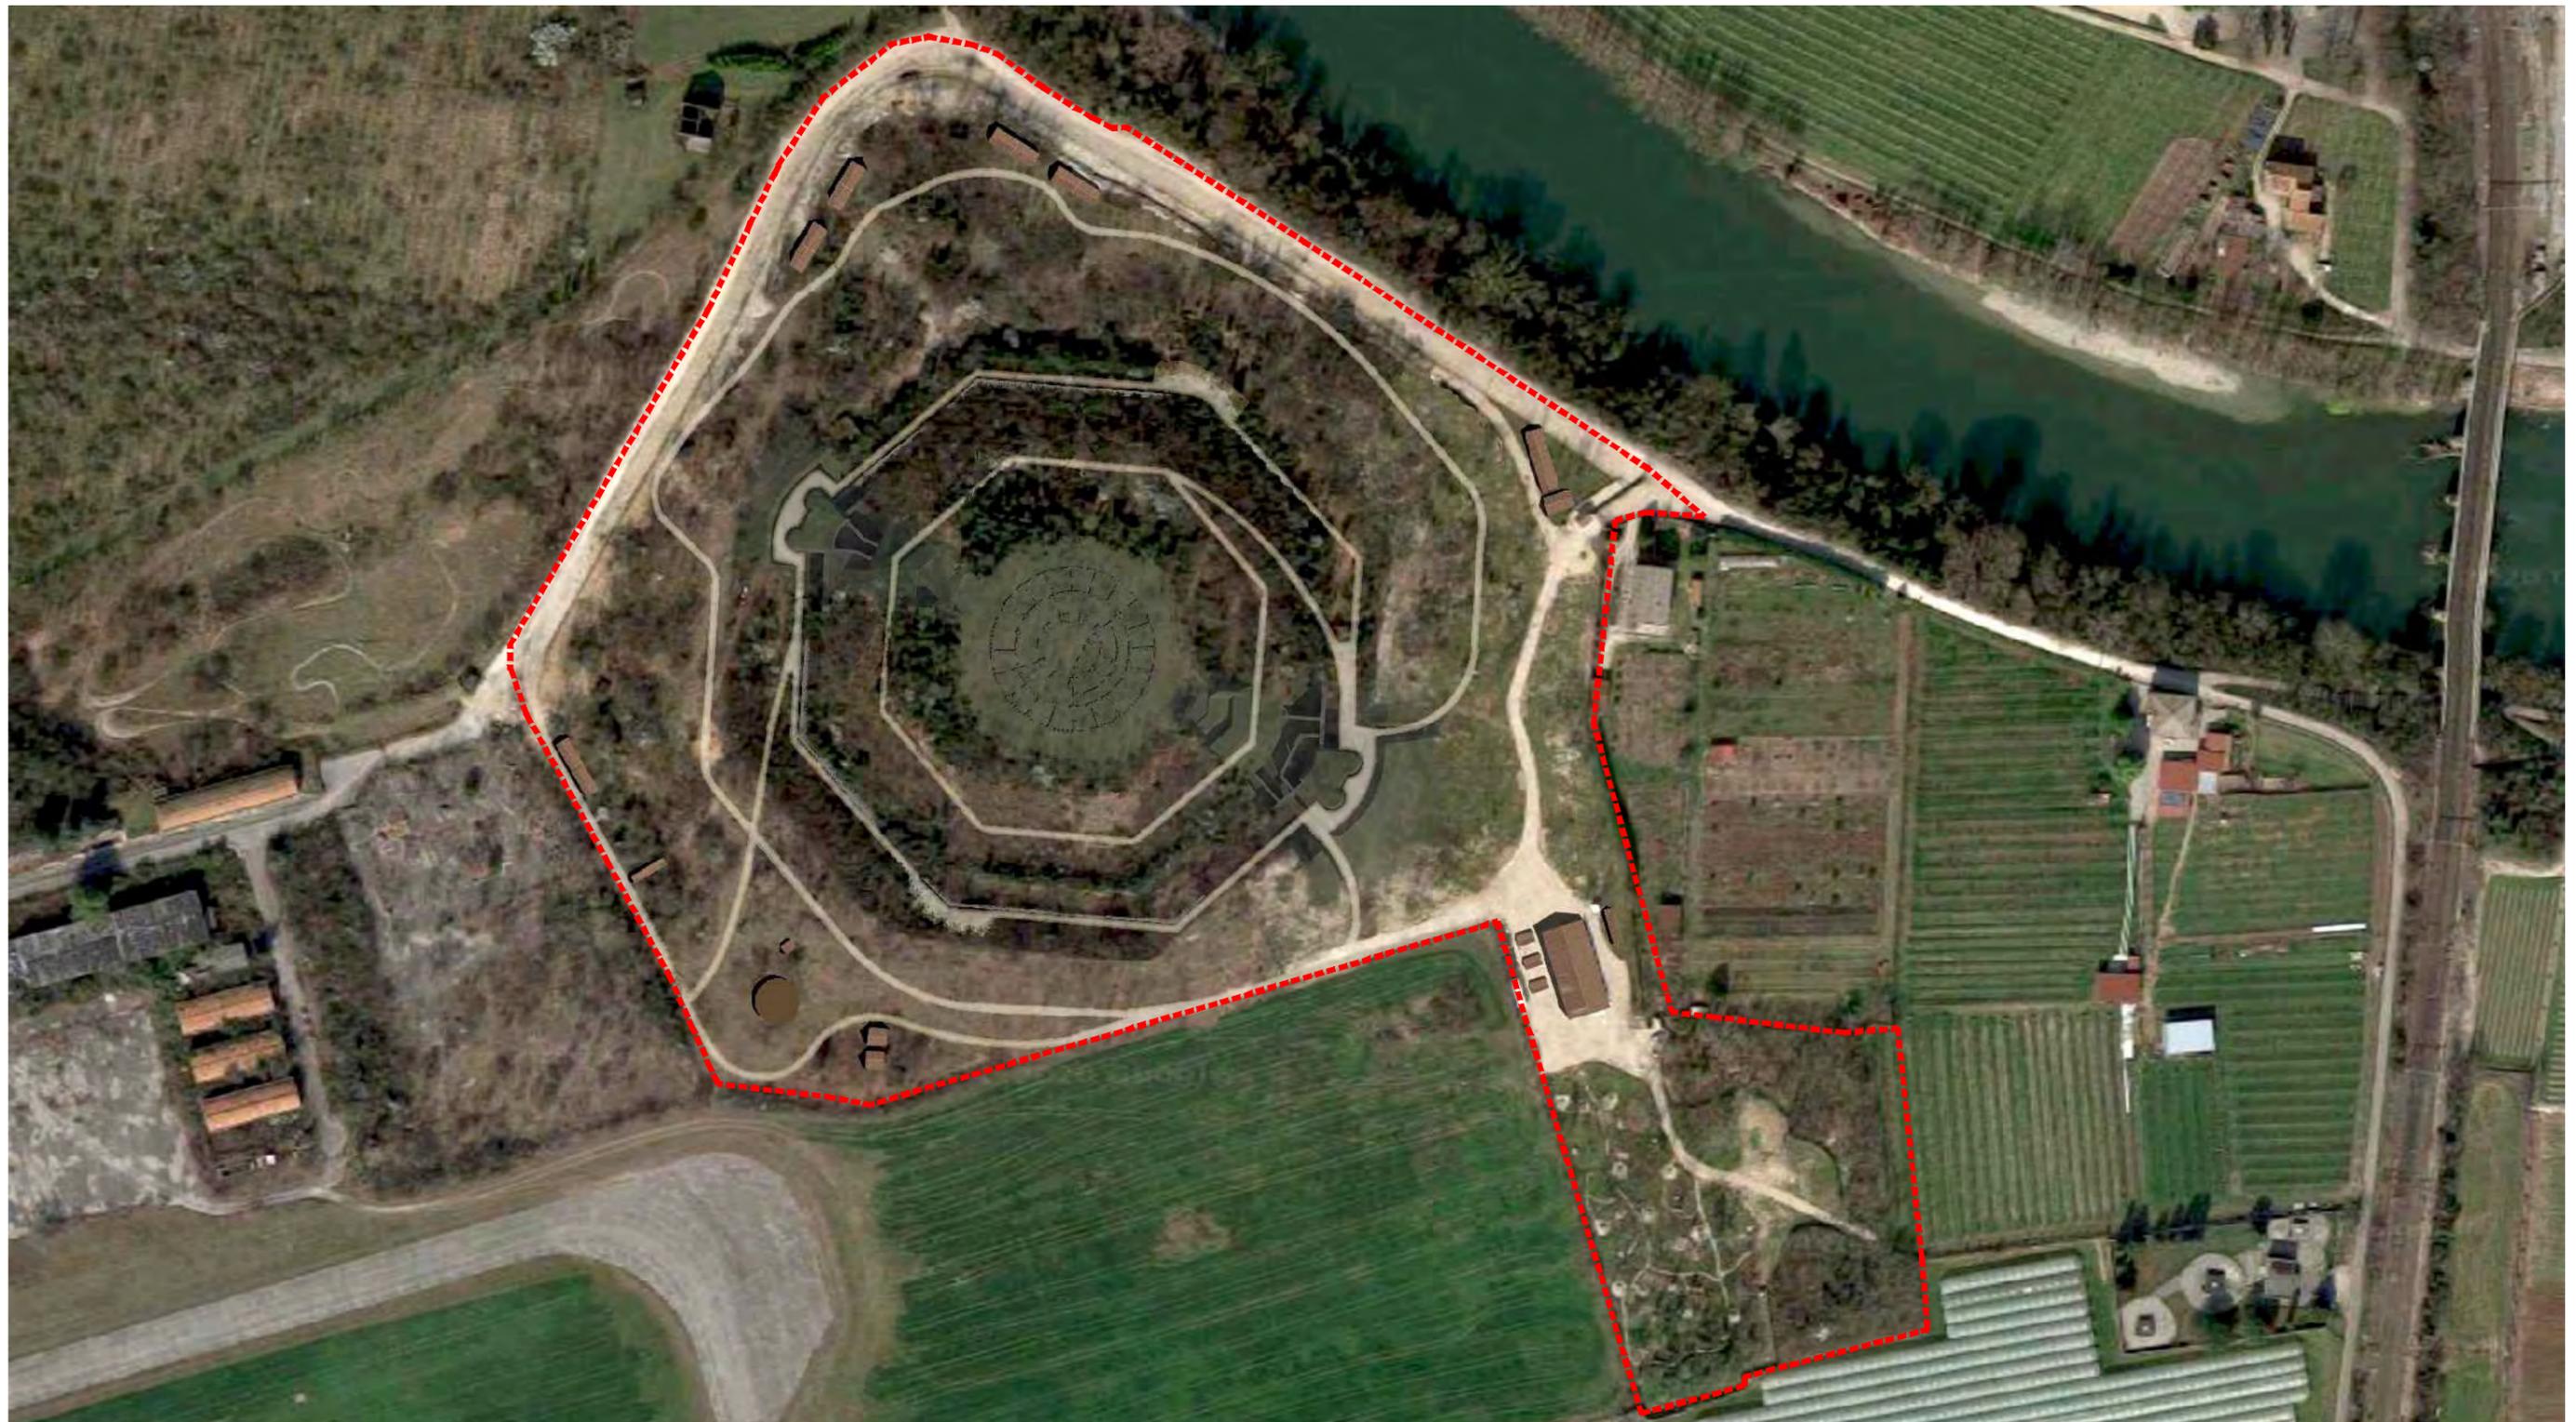
Fotoinserimento - Ambito di intervento con l'inserimento delle nuove strutture di servizio negli spazi perimetrali extra Vincolo monumentale

- sistemazione e realizzazione dei percorsi
- segnaletica (espositori, bacheche ecc. + attrezzature)
- urbanizzazione dell'area (acqua + FM)
- fognatura
- realizzazione di nuovi servizi

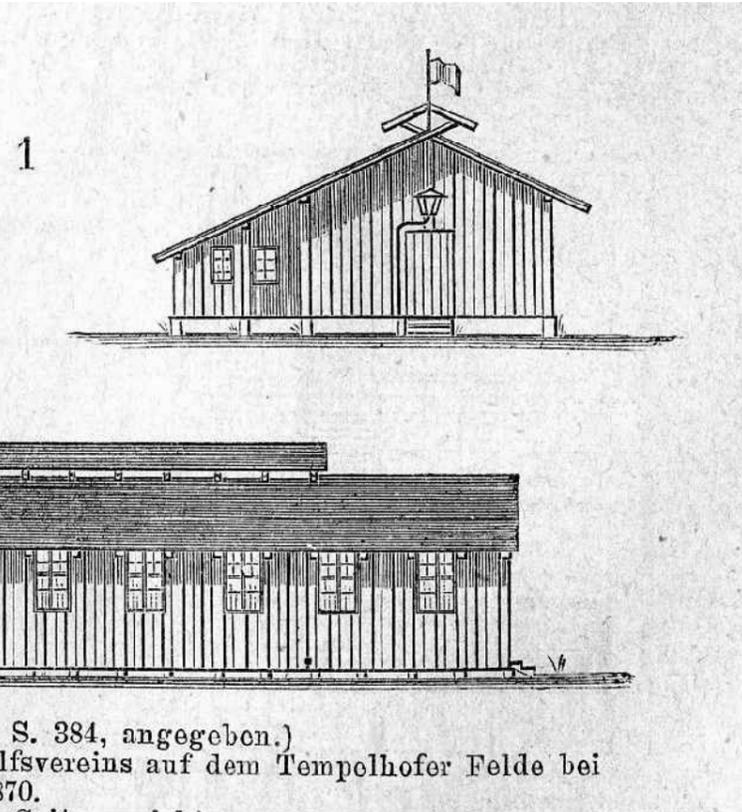
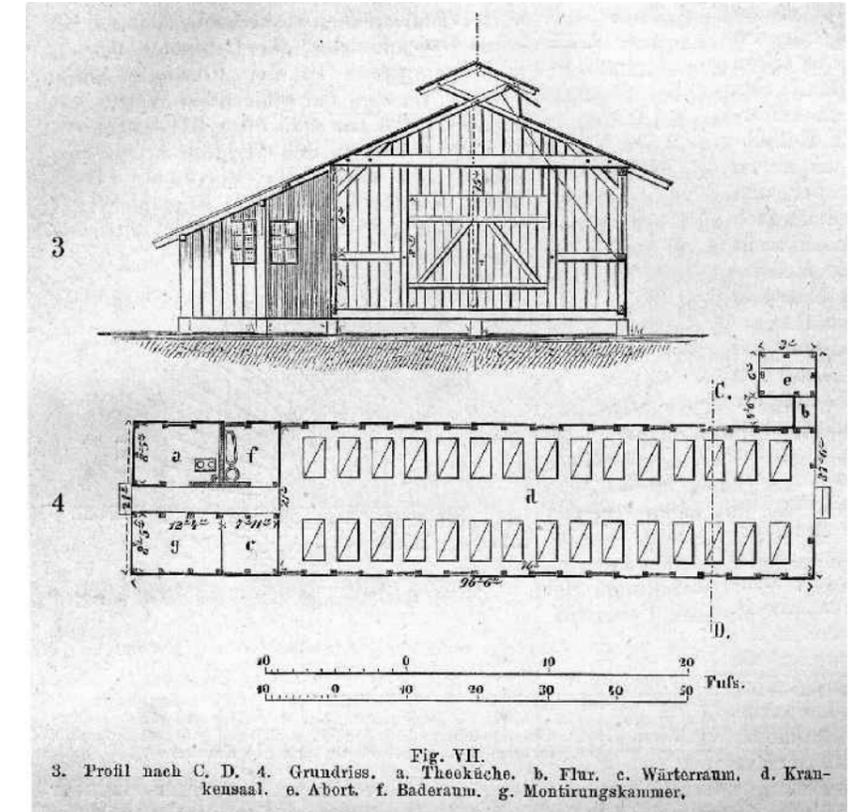
(Maasstab bei Fig. VII. 4, S. 384, angegeben.)
 Fig. VII. Baracke des Militär-Fiskus und Hilfsvereins auf dem Tempelhofer Felde bei Berlin. 1870.

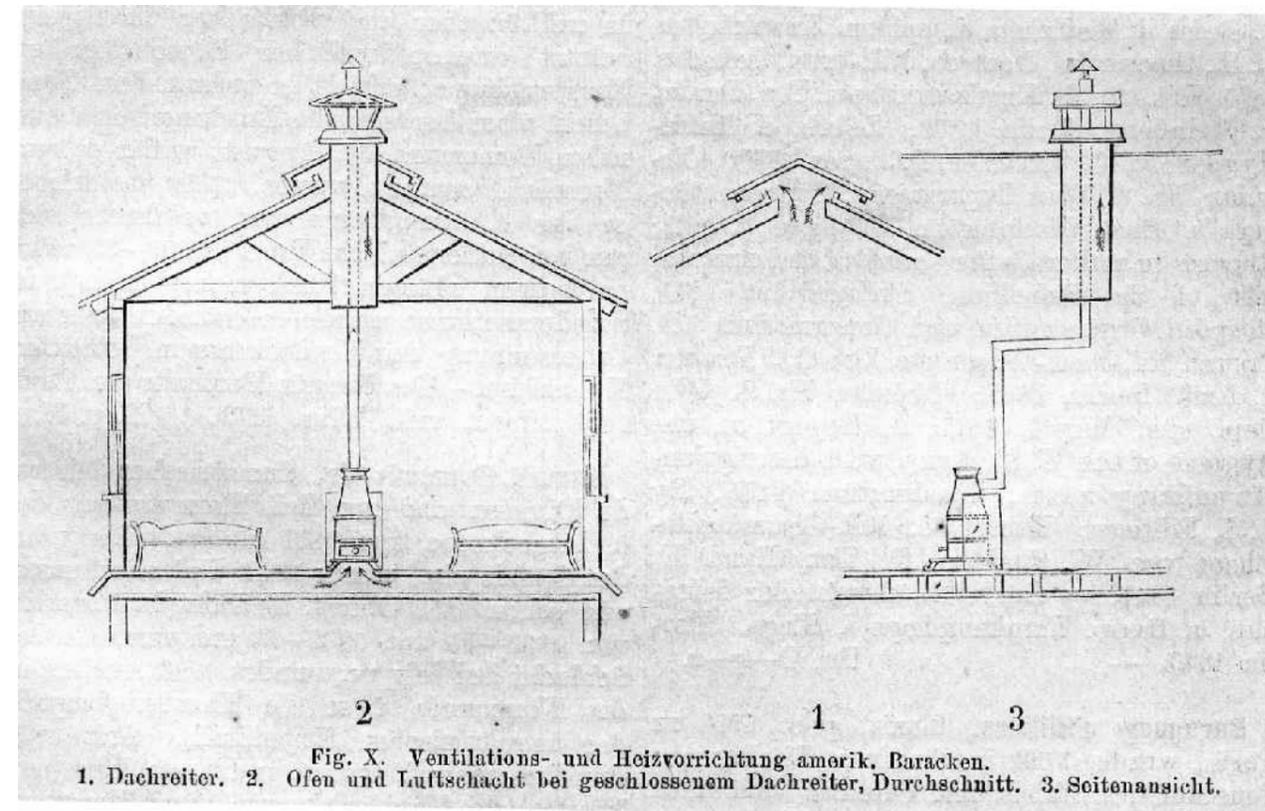
Fig. X. Ventilations- und Heizvorrichtung amerik. Baracken.
 1. Dachreiter. 2. Ofen und Luftschacht bei geschlossenem Dachreiter, Durchschnitt. 3. Seitenansicht.

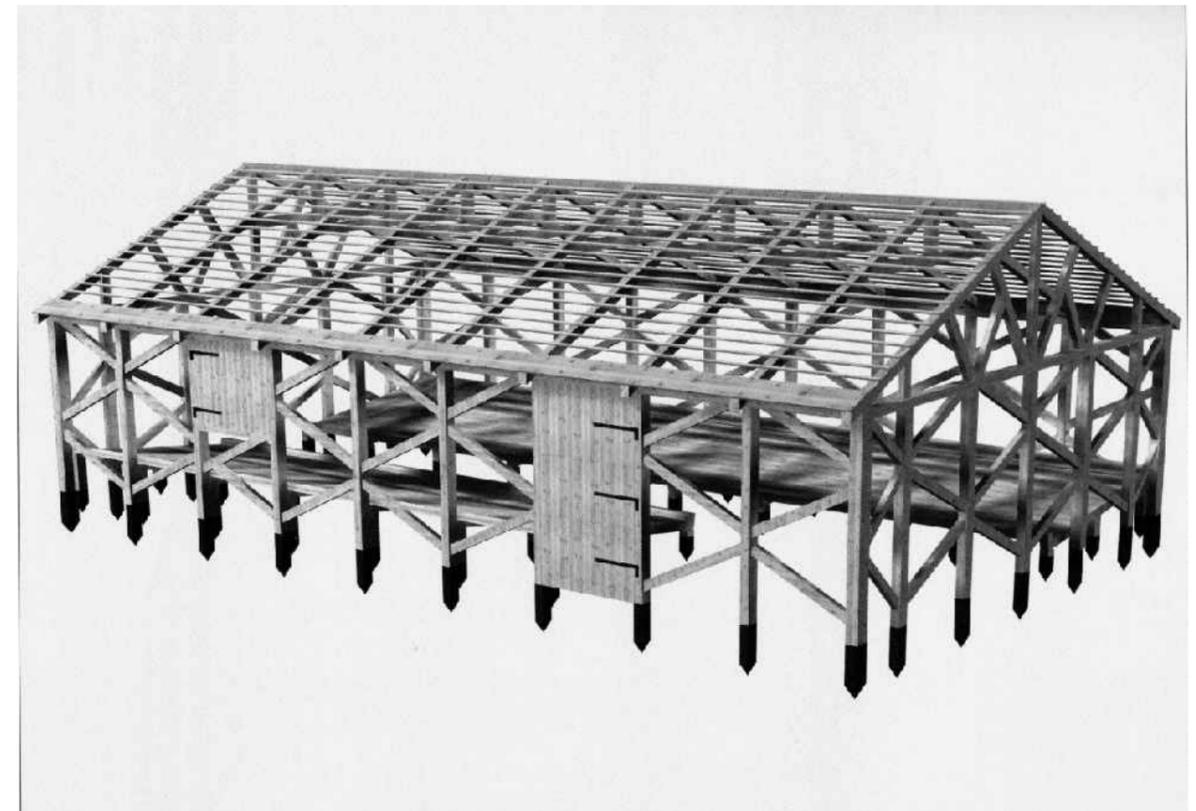
Strutture tipo di acquartieramento militare in baracche lignee dell'esercito napoleonico in Italia (1805)

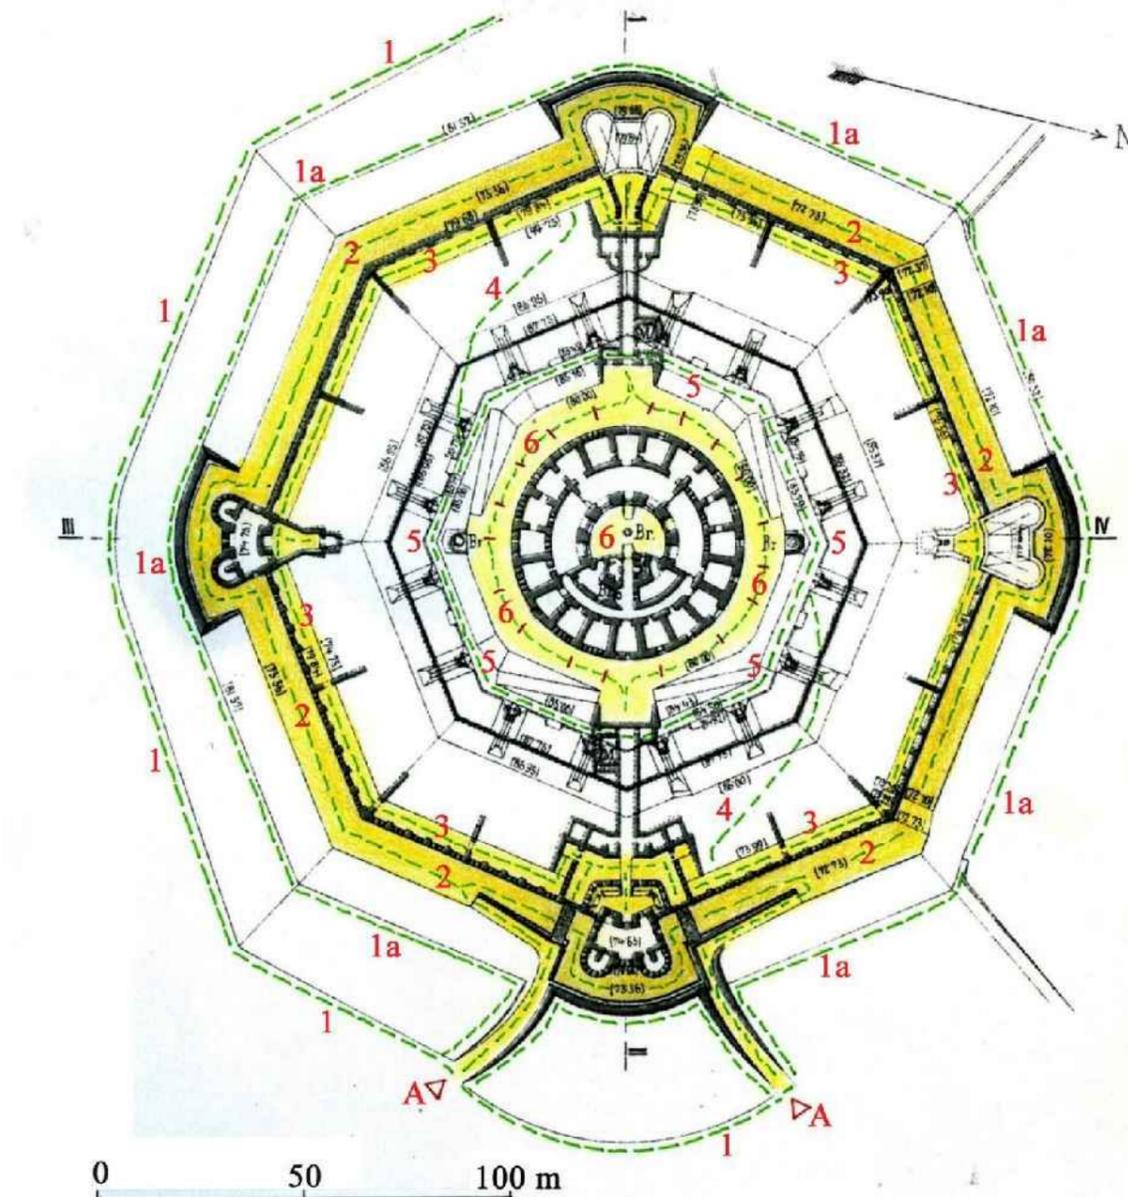
Programma preliminare per la ricognizione e la messa in sicurezza dei resti del Forte Albrecht
